***LIBRETTO SANITARIO
SULLO SFONDELLAMENTO DEI SOLAI***

*Scuola Primaria "Galileo Galilei"
Viale Comasco Comaschi, 38 - Cascina (PI)*

*Committente:
Comune di Cascina
Corso Giacomo Matteotti, 90
56021 Cascina (PI)*

TECNOINDAGINI S.r.l.
Tel 02 36527601 fax 02 66304937 – www.tecnoindagini.it
con il supporto tecnico di: Ing. Stefano Pallavicini

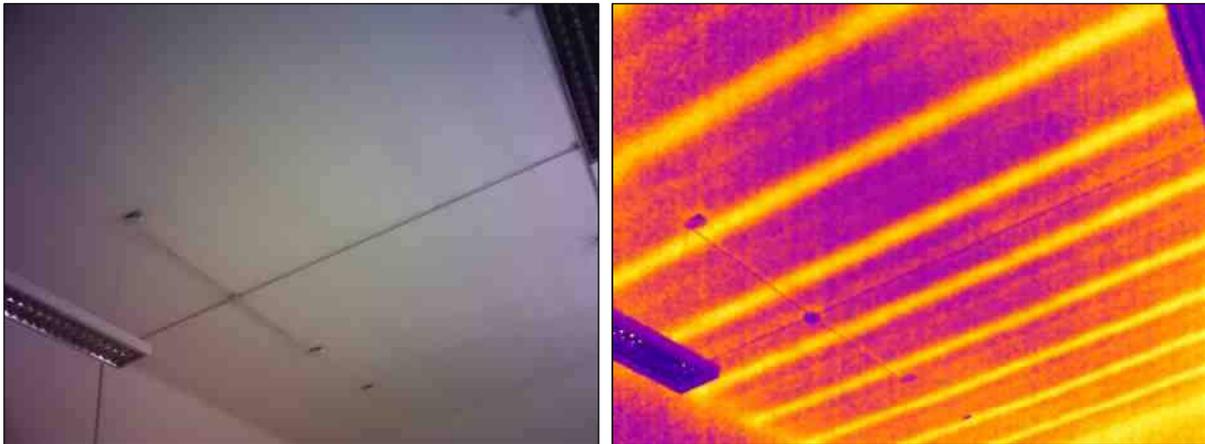
Foto n°1-2 - Individuazione della tramatura caratteristica dell'intradosso del solaio del Refettorio 2 al piano terra.

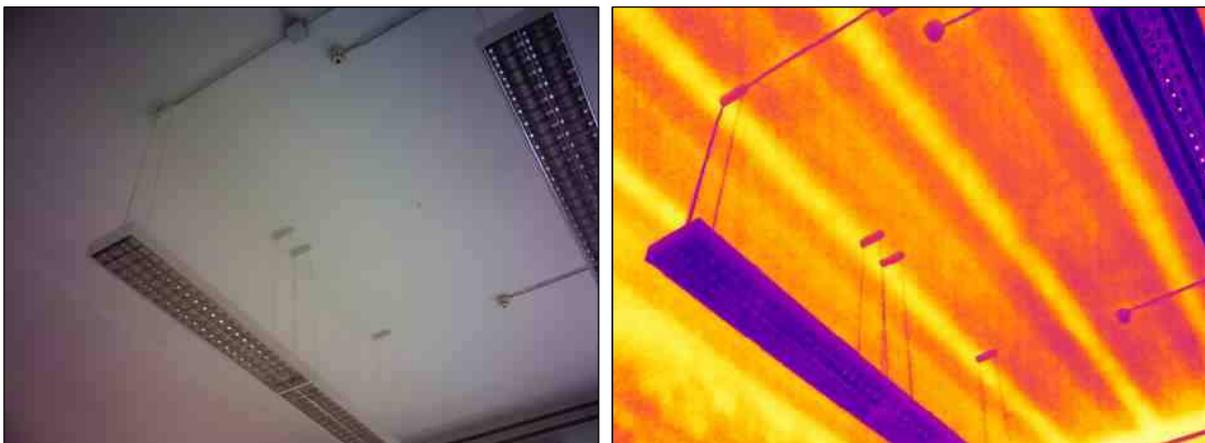
Foto n°3-4 - Scansione del plafone della Segreteria 2 al piano terra. I termogrammi finora riportati danno la possibilità di riscontrare un'orditura portante che ammette interesse piuttosto elevato.

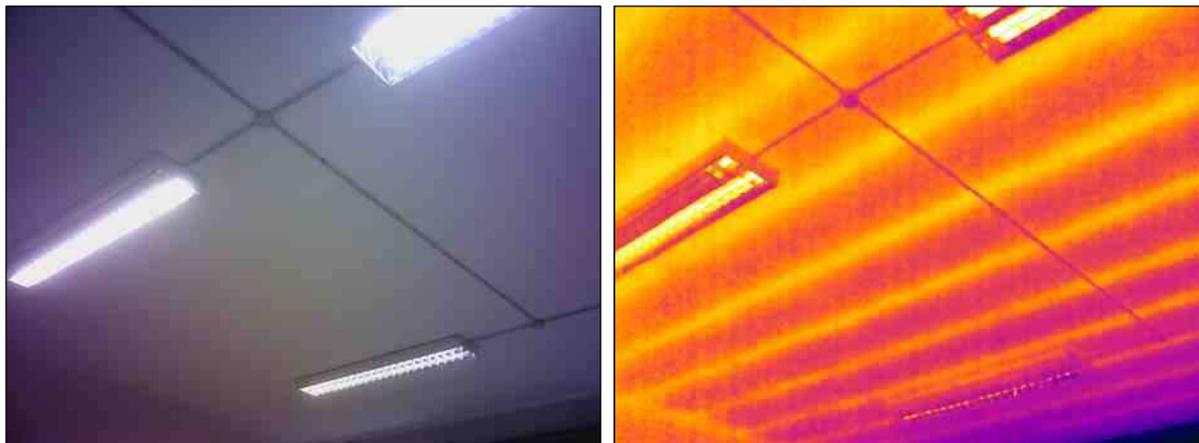
Foto n°5-6 - All'interno dell'Aula 9 al primo piano è stata osservata una differente tramatura del solaio.

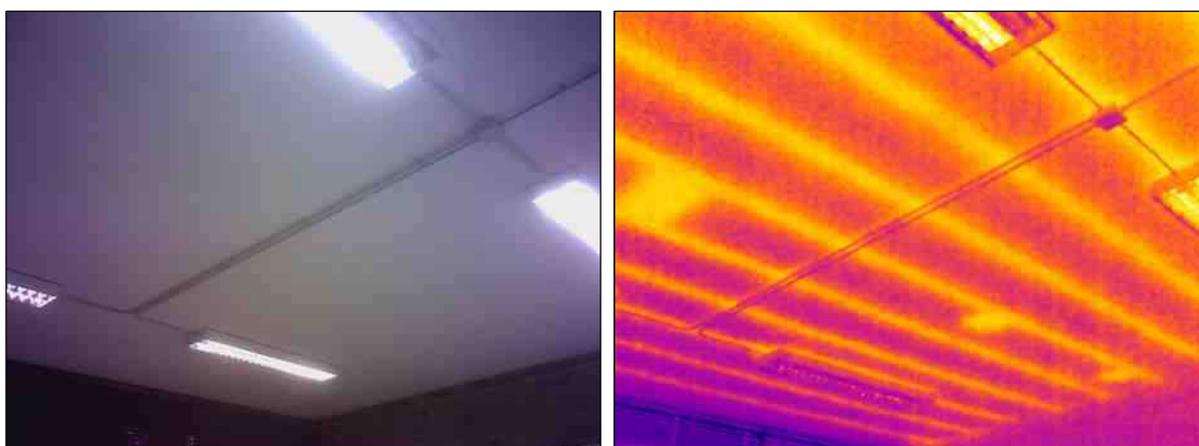
Foto n°7-8 - La bassa nitidezza dei contorni dei travetti è riconducibile alla loro realizzazione, avvenuta direttamente in opera; immagini registrate al piano terra nell'Aula 2.

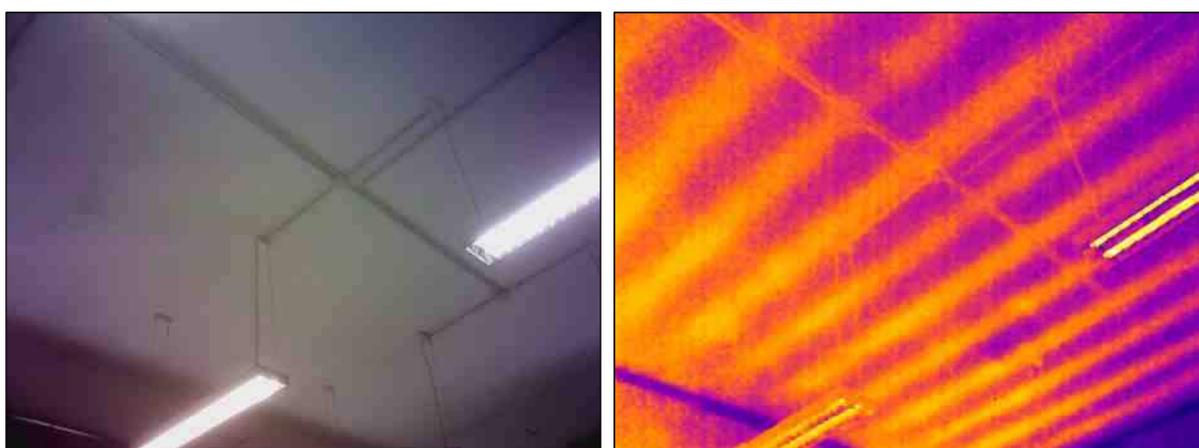
Foto n°9-10 - L'orizzontamento che realizza la copertura del primo piano dell'edificio originario è invece costituito da un solaio prefabbricato.

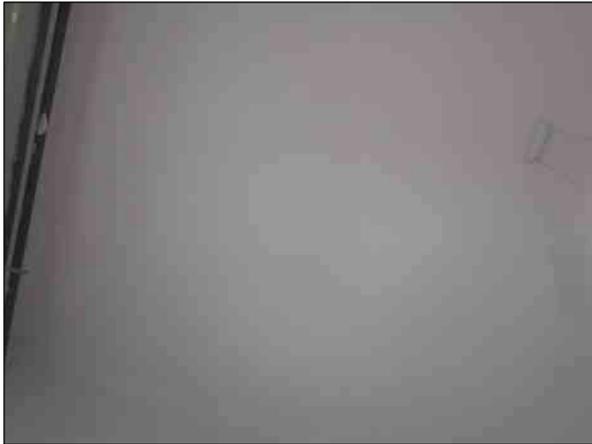
In alcune posizioni del soffitto della Segreteria 1 al piano terra, sono state individuate porzioni di differente estensione del plafone connotate da un eccessivo distacco della finitura: in relazione a tali situazioni si dovrà pianificare un tempestivo intervento teso al ripristino delle normali condizioni di sicurezza ed in parallelo inibire la fruizione dello stesso locale all'utenza sino al termine delle idonee lavorazioni. Inoltre le analisi condotte hanno dato la possibilità di ravvisare in alcuni casi, un grado di coesione dello strato di finitura con il supporto classificabile come pessimo. Al fine di prevenire un ulteriore peggioramento delle condizioni di aderenza ed evitare l'innescare di situazioni critiche, si dovrà pianificare un intervento localizzato di rimozione e ripristino. Si consiglia inoltre di comprendere negli stessi interventi anche le eventuali porzioni degradate limitrofe, infatti in questi casi il fenomeno è innescato e l'unica differenza è sul tempo di evoluzione.

Foto n°18 - Porzione del plafone della Segreteria 1 al piano terra connotata da un eccessivo distacco dello strato di finitura.

Nei casi in cui il rivestimento dei plafoni ammetta un eccessivo distacco, riscontrati al piano terra nella Segreteria 1 (zone connotate da una condizione pericolosa), si dovrà procedere tempestivamente con un idoneo intervento teso al ripristino delle normali condizioni di sicurezza ed al contempo inibire la fruizione all'utenza sino al termine delle lavorazioni. In alcune posizioni è stato inoltre possibile riscontrare un grado di coesione pessimo: al fine di prevenire un ulteriore peggioramento dell'aderenza della finitura al plafone ed evitare l'innescò di situazioni critiche, si dovrà programmare un intervento localizzato di rimozione e ripristino. Si consiglia infine di comprendere negli stessi interventi le porzioni degradate limitrofe, infatti in questi casi il fenomeno è innescato e l'unica differenza è sul tempo di evoluzione.

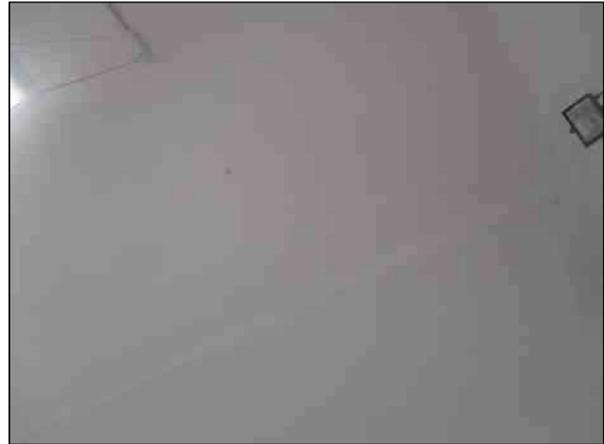
Foto n°19 - Porzione del plafone della Segreteria 1 al piano terra connotata da un eccessivo distacco dello strato di finitura.

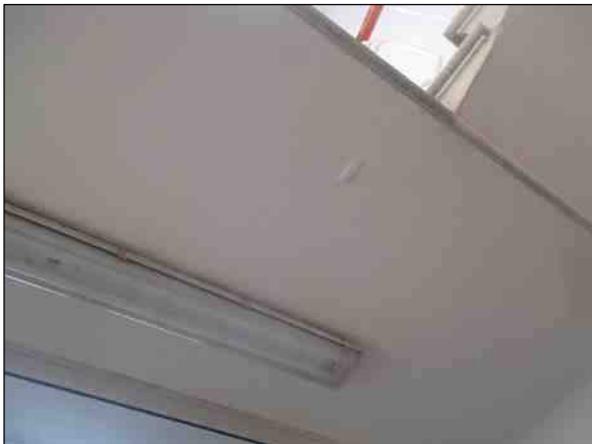
Foto n°20 - Porzione del plafone del Vano scala 2 al piano terra connotata da un grado di aderenza pessimo della finitura.

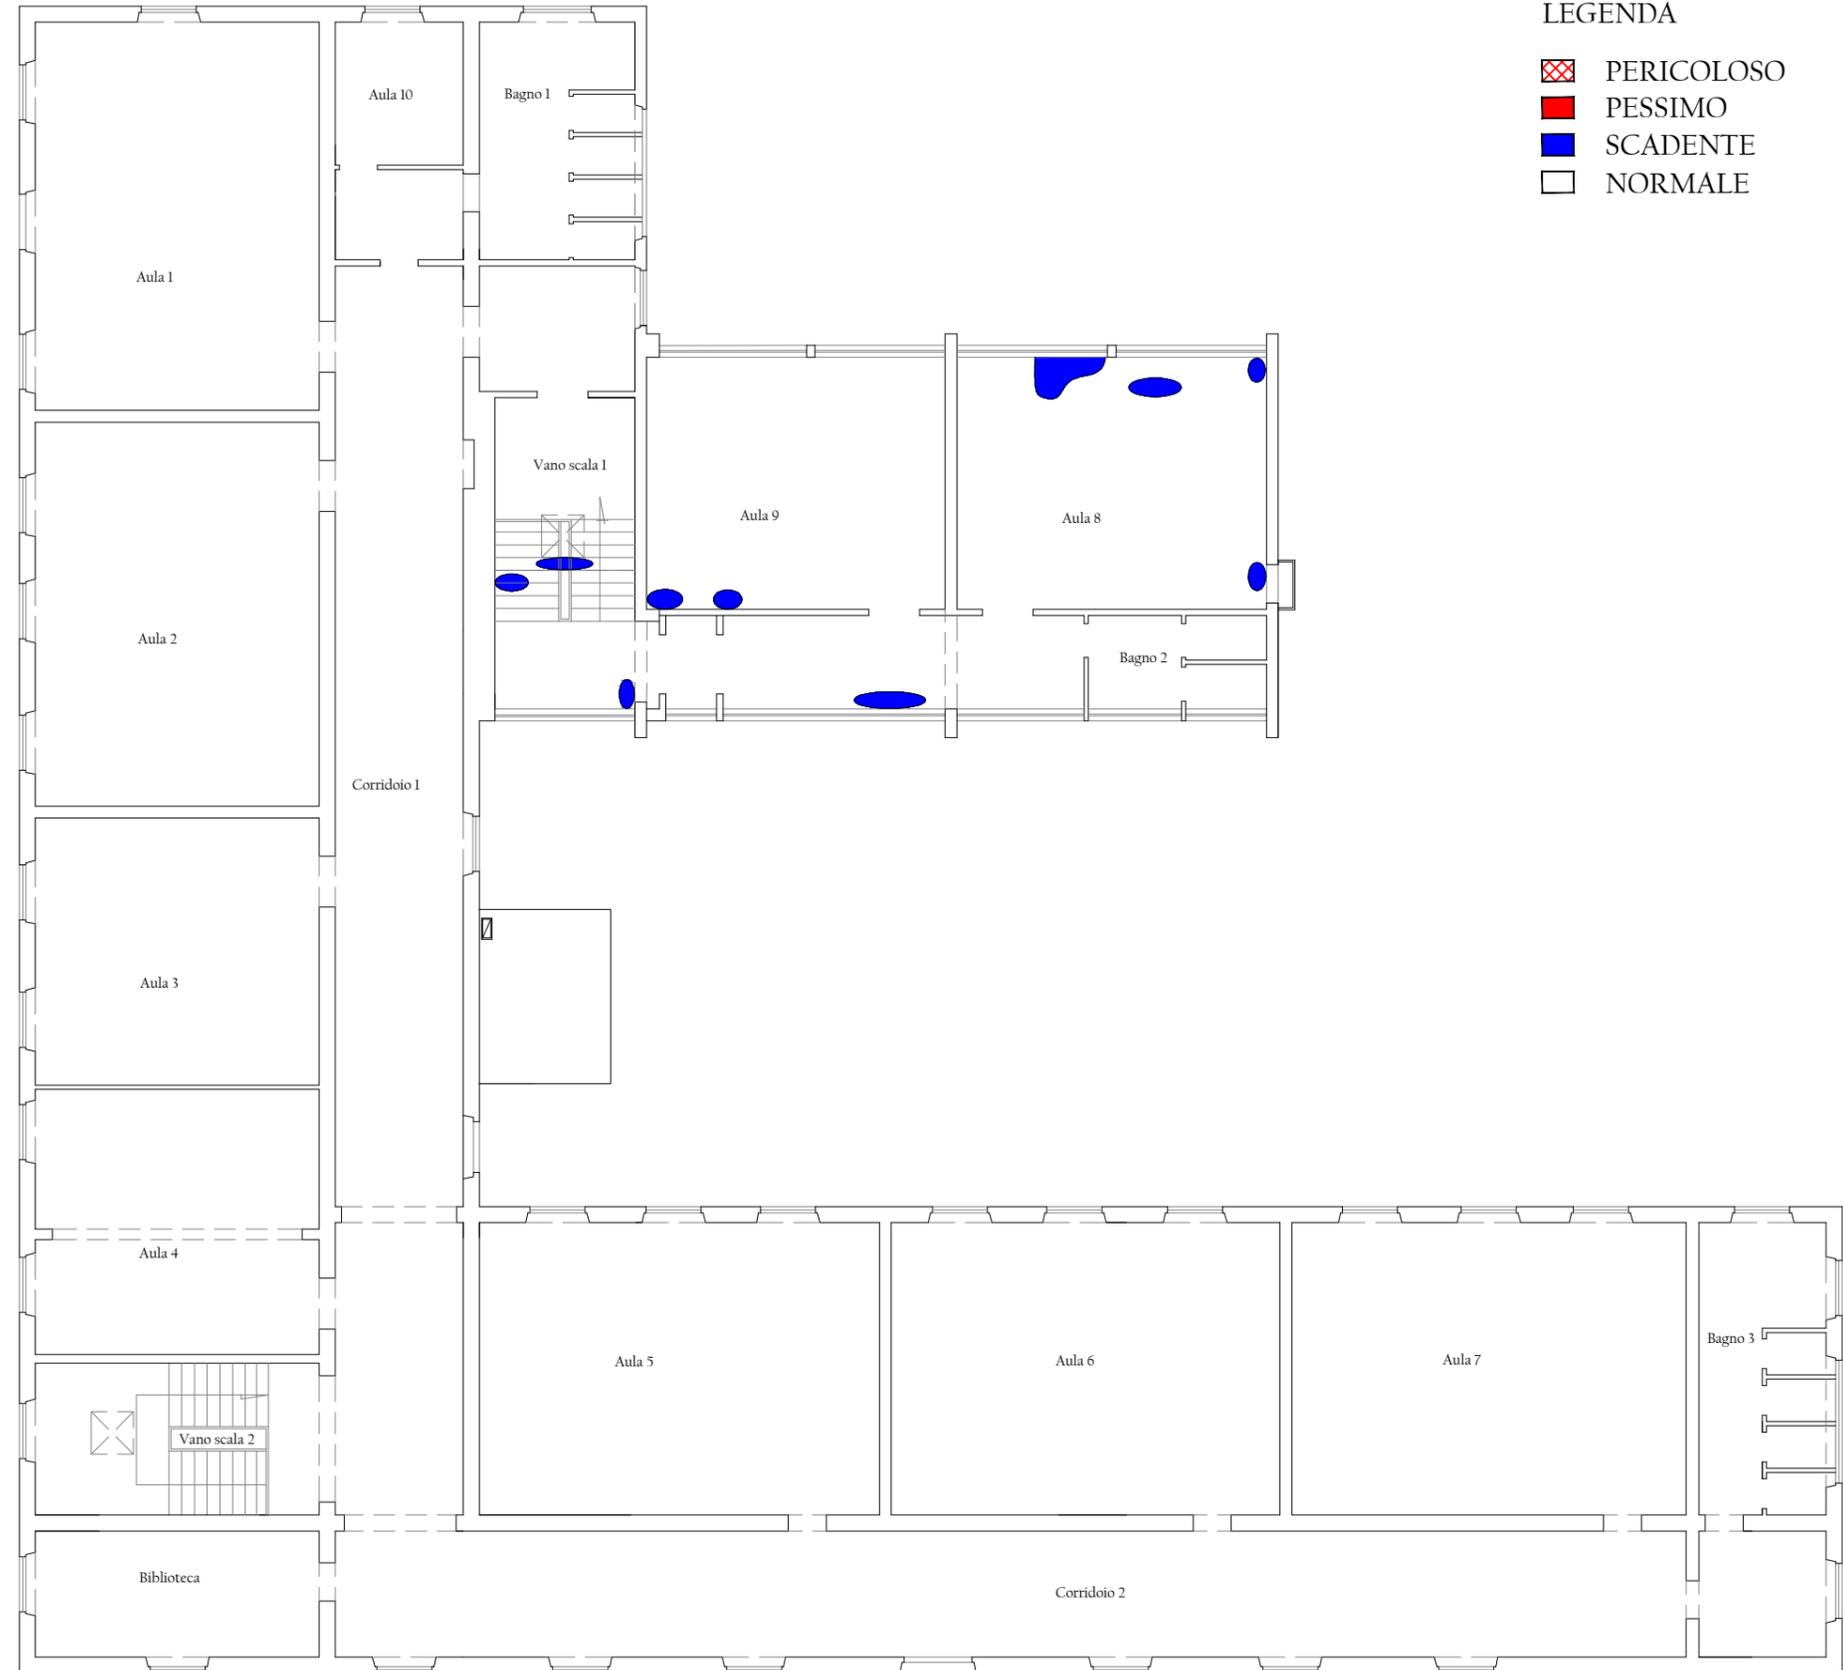
1.4. MAPPATURA SONISPECT® - PIANO PRIMO

Nelle mappature allegate le zone in condizione normale non presentano alcuna retinatura colorata, le zone scadenti sono evidenziate con una colorazione blu mentre le zone pessime sono indicate in rosso con retinatura piena. Con una retinatura rossa a righe incrociate vengono indicate porzioni di intradosso pericolose o al limite del distacco. In particolare le porzioni soggette al fenomeno dello sfondellamento sono indicate nelle planimetrie allegate mediante una campitura di forma rettangolare mentre le restanti sono relative allo stato di conservazione dello strato di finitura dei plafoni ed ammettono contorno curvilineo.

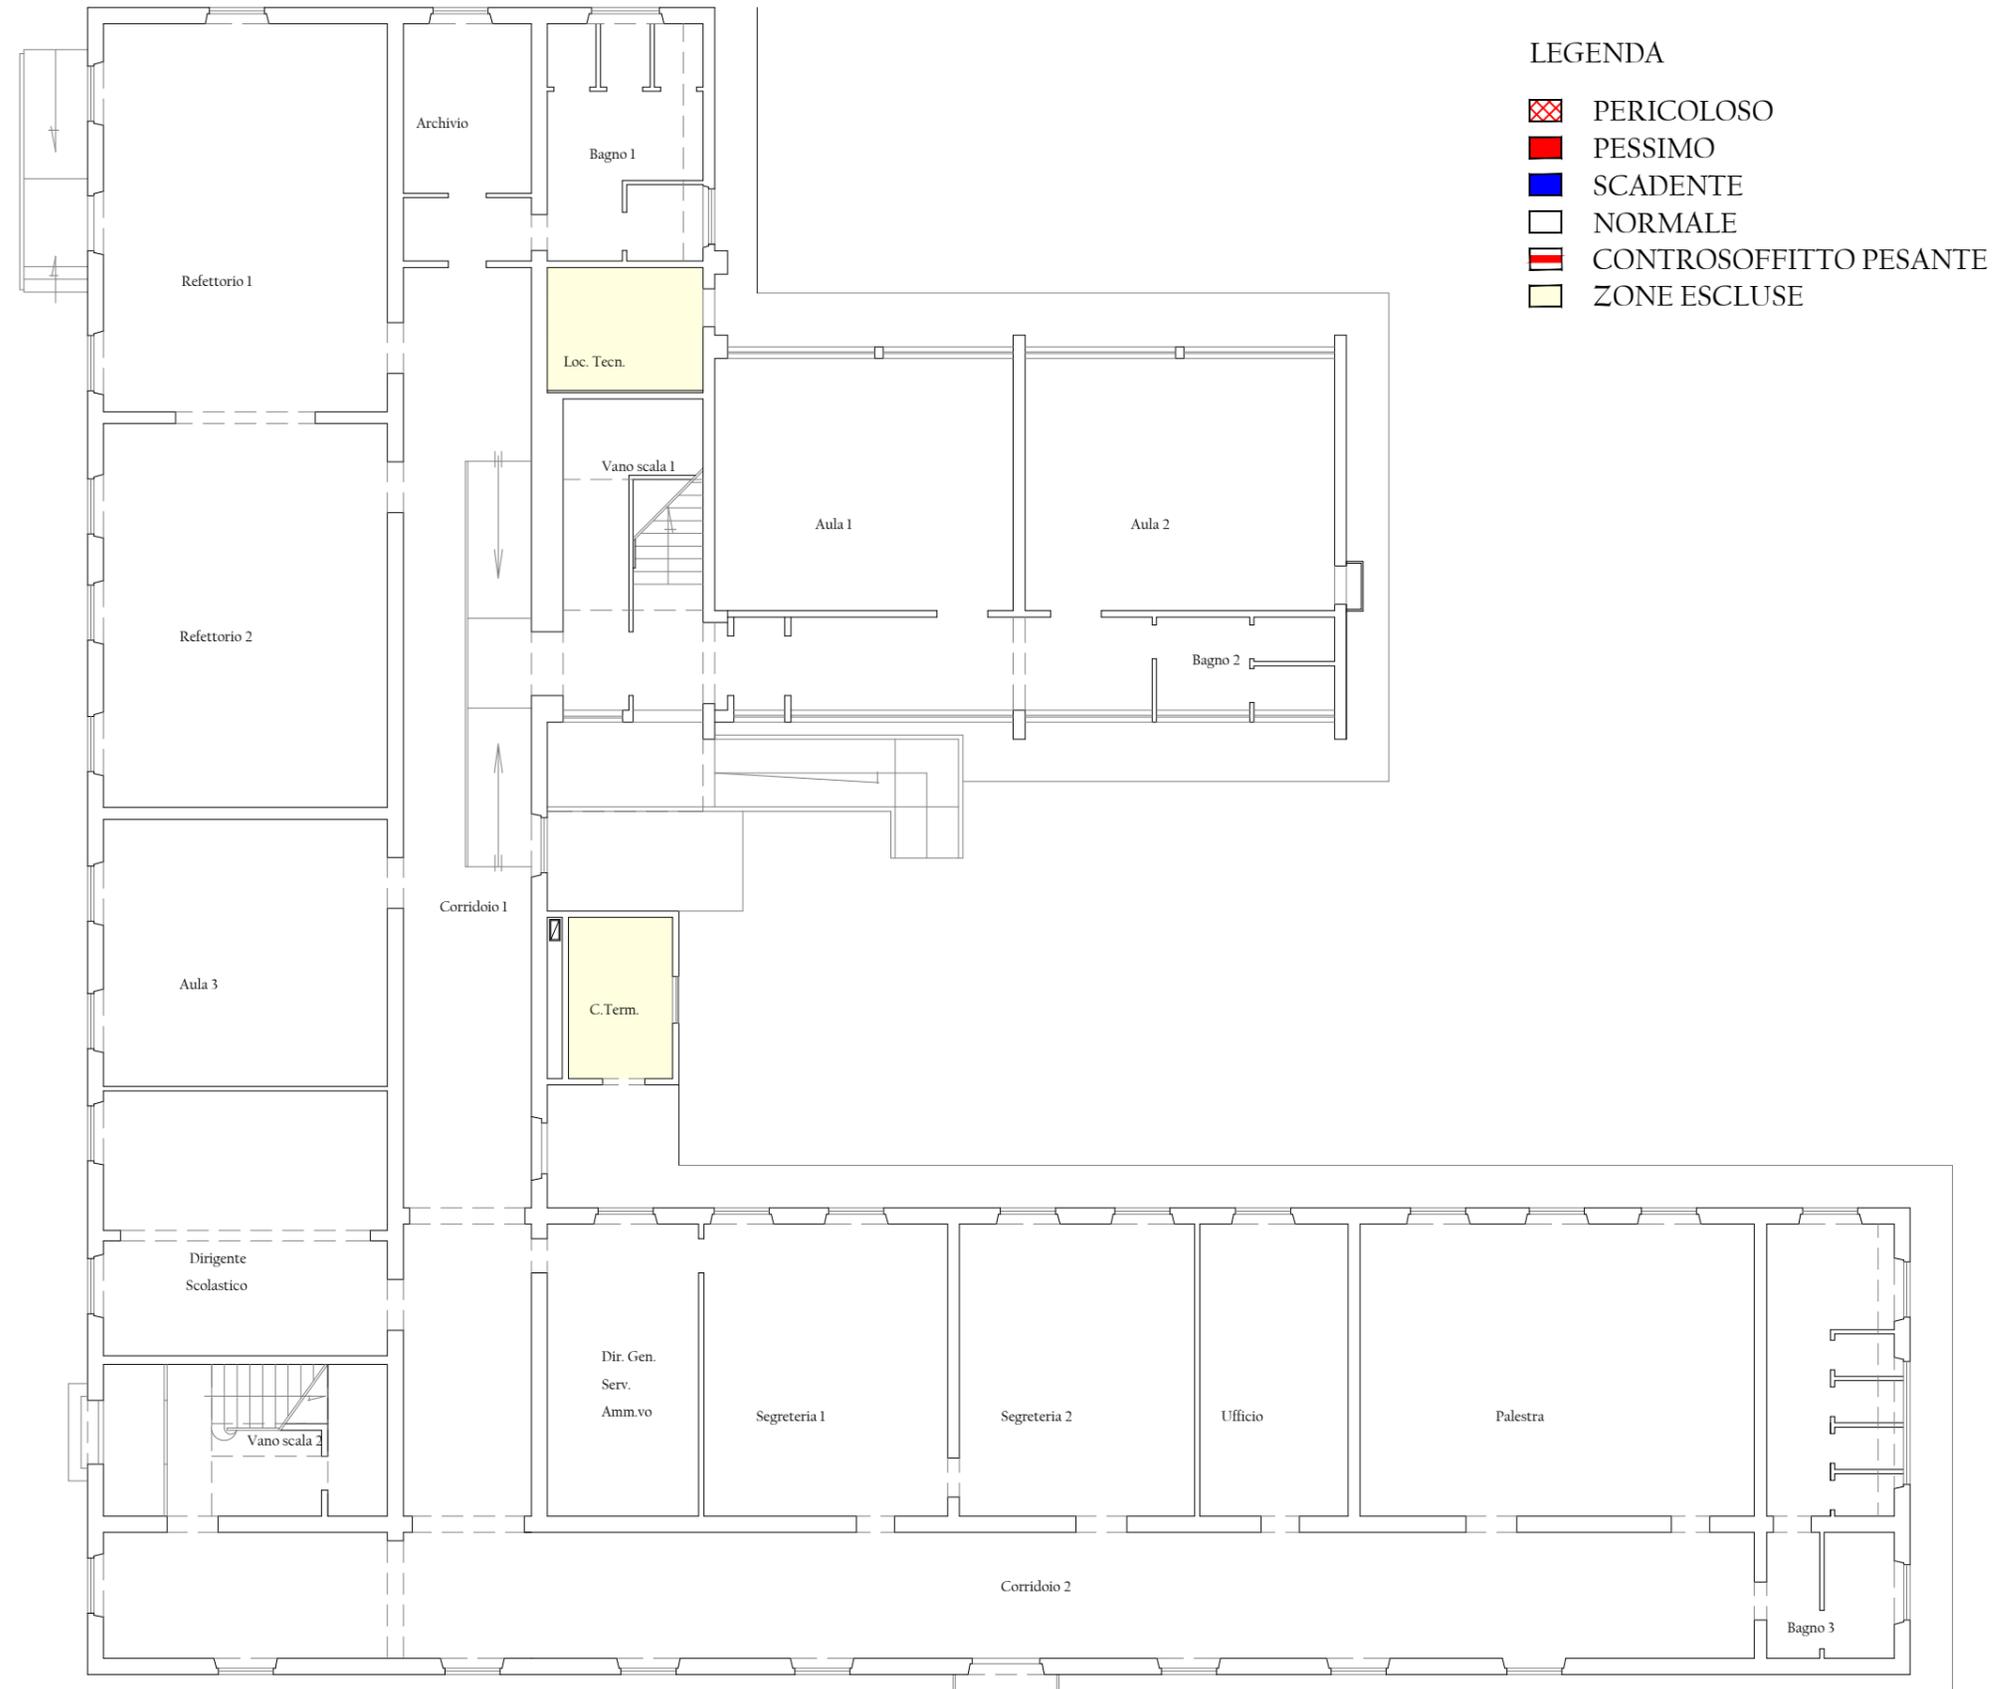
1.6. VULNERABILITA' CONTROSOFFITTI ED ELEMENTI APPESI - PIANO TERRA

I risultati delle verifiche condotte sui sistemi di controsoffittatura e sulle apparecchiature vincolate agli stessi controsoffitti o direttamente ai solai, tese alla valutazione della qualità, della frequenza, della regolarità e delle modalità adottate per l'esecuzione dei fissaggi, vengono classificati secondo quattro diversi livelli. L'assenza di campiture colorate nelle planimetrie allegare con nomenclatura "Vulnerabilità controsoffitti ed elementi appesi" si riferisce ad una situazione classificata come normale; le porzioni contraddistinte con una colorazione blu rappresentano situazioni di degrado avviato che però non mostrano il rischio di distacco mentre laddove impiegata la colorazione rossa si segnala una condizione di degrado evoluta per le quali si dovrà intervenire al fine di evitare l'innescare di ulteriori rischi. Nei casi in cui invece si riscontri un rischio imminente di collasso dei sistemi appesi viene adottata una retinatura incrociata rossa.

La presenza di sistemi di controsoffittatura classificabili come pesanti, indipendentemente dalla tipologia dei dispositivi di sospensione impiegati, è evidenziata nelle stesse planimetrie con una bordatura di colore rosso che ne delimita l'estensione.
