***LIBRETTO SANITARIO
SULLO SFONDELLAMENTO DEI SOLAI***

*Scuola Primaria "S. Giovanni Bosco" - Edificio Originario
Via Risorgimento, 67 - Latignano (PI)*

*Committente:
Comune di Cascina
Corso Matteotti, 90
56021 Cascina (PI)*

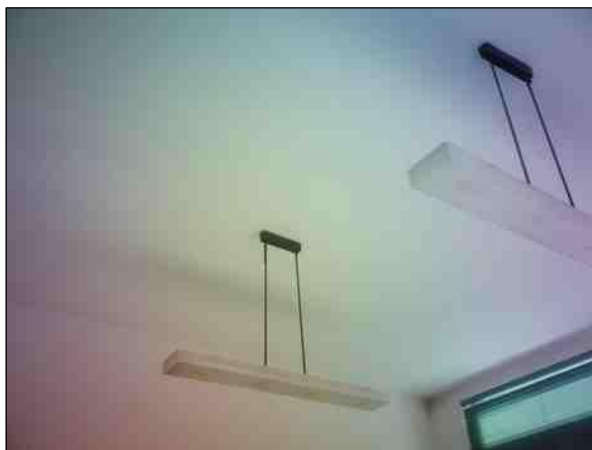
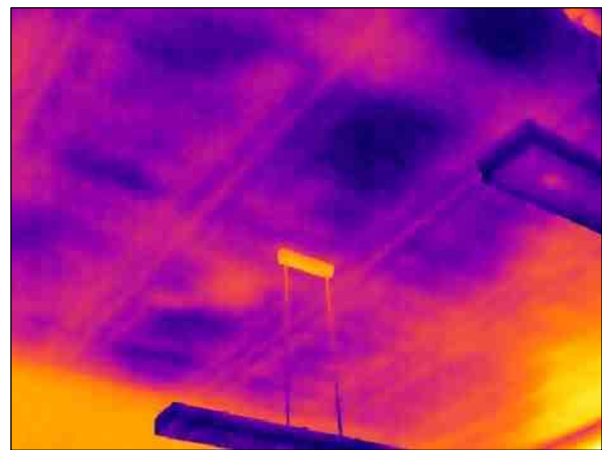
Foto n°1-2 - Individuazione della tramatura caratteristica dell'intradosso dell'Aula 2 al piano primo in cui è possibile identificare gli elementi in laterizio che costituiscono l'alleggerimento del solaio in laterocemento.

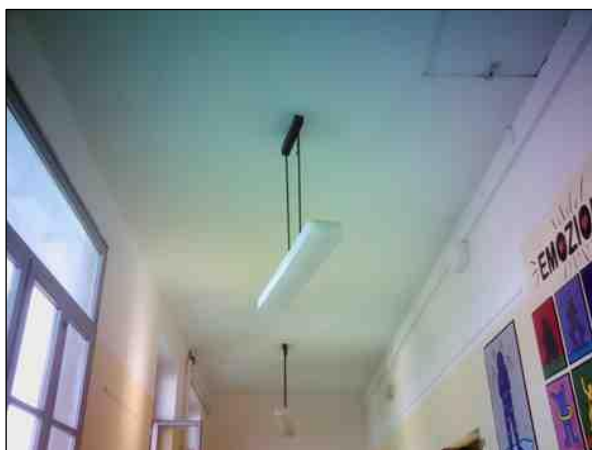
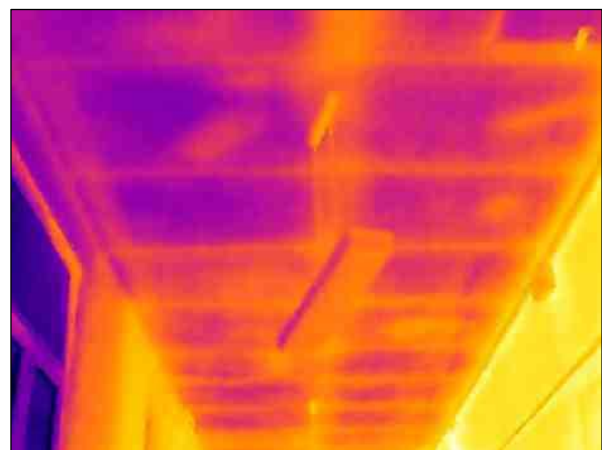
Foto n°3-4 - Individuazione della tramatura caratteristica dell'intradosso del Corridoio al piano primo. Gli elementi portanti sono caratterizzati da una colorazione più chiara mentre il sistema di alleggerimento è contraddistinto da tonalità più scure.

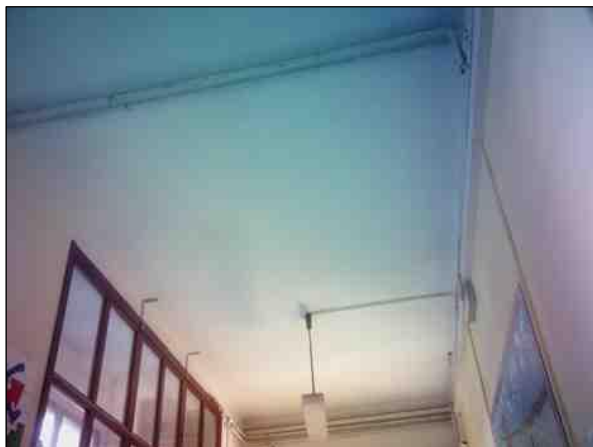
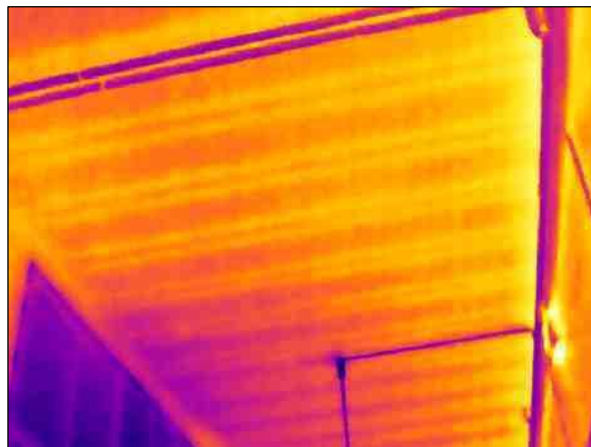
Foto n°5-6 - Individuazione della tramatura caratteristica dell'intradosso del Corridoio al piano terra. E' possibile riscontrare un interasse minore tra le nervature portanti rispetto al solaio sopra riscontrato.

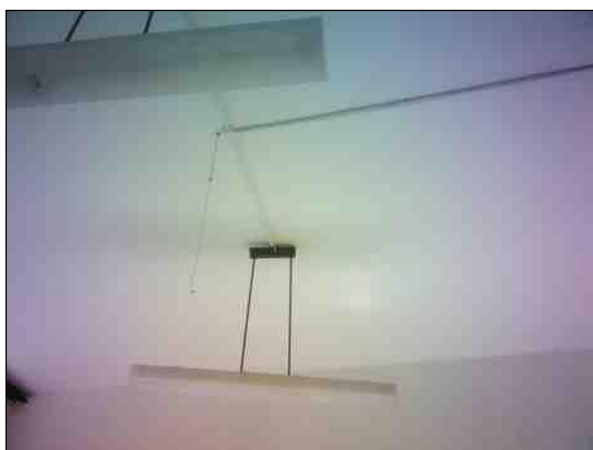
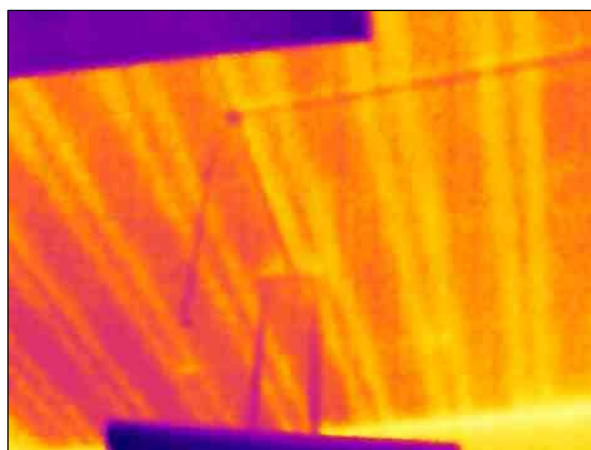
Foto n°7-8 - Individuazione della tramatura caratteristica dell'intradosso dell'Aula 2 al piano terra. Il fotogramma, come nel caso precedente, si riferisce ad una differente tipologia laterocementizia rispetto a quella sopra riscontrata.

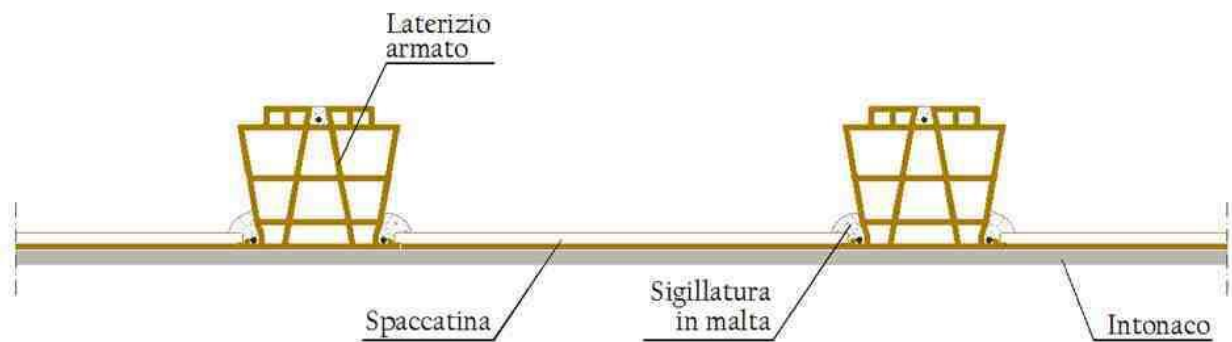
Disegno n°1 - Schematizzazione dell'andamento della sezione della Tipologia Solaio 1.

Tipologia travetto	Gettato	Altezza complessiva [cm]	18
Orditura travetto	Monodirezionale	Tipologia finitura	Civile
Larghezza travetto [cm]	8	Sp. finitura min. [mm]	12
Interasse travetto [cm]	108	Sp. finitura max. [mm]	15
Altezza alleggerimento inferiore [cm]	3	Getto di solidarizzazione	Si

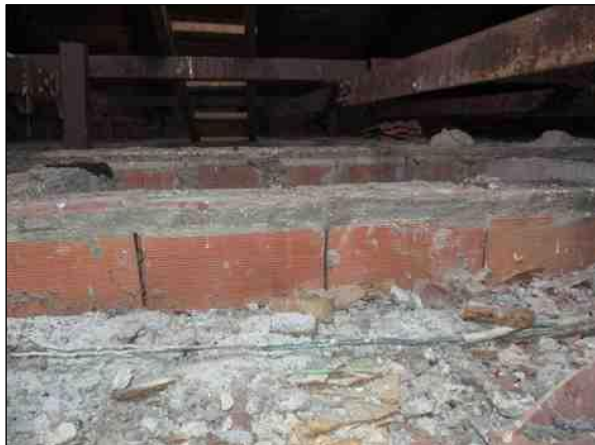
Foto n°9 - Osservazione ed individuazione della
Tipologia Solaio 1 attraverso la botola rilevata nel
Corridoio al piano primo.

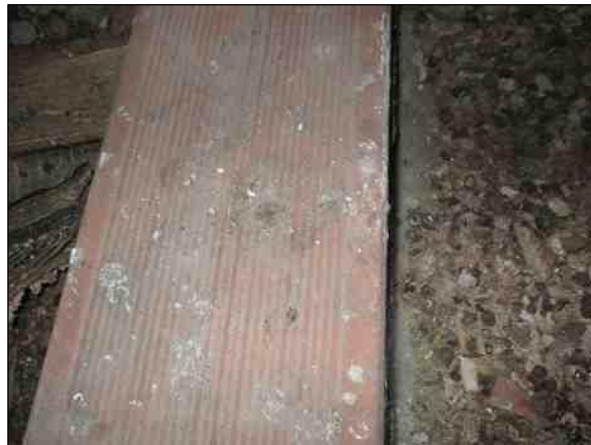
Foto n°10 - Particolare del laterizio armato.

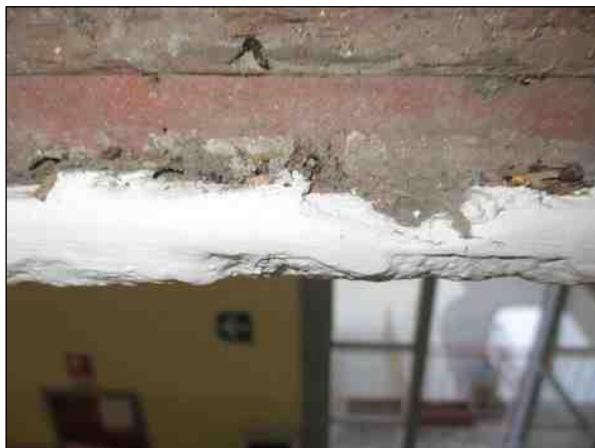
Foto n°11 - Particolare dello spessore dello strato di
finitura intonacata.

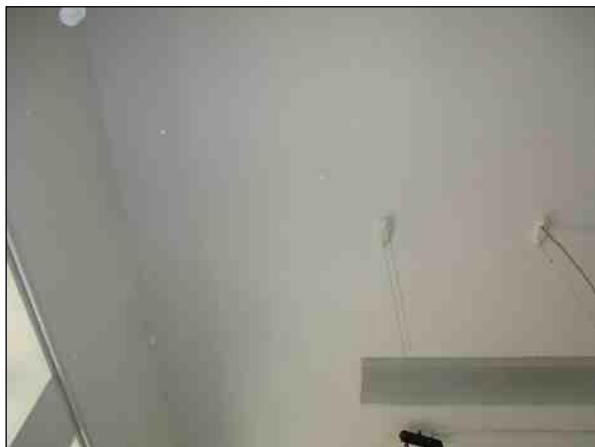
Foto n°12 - Porzione del plafone presente nell'Aula
Multimediale al piano terra connotata da una
condizione pericolosa.

Nei casi in cui il rivestimento dei plafoni ammetta un eccessivo distacco, in particolare nell'Aula Multimediale al piano terra (zona connotata da una condizione pericolosa), si dovrà procedere tempestivamente con un idoneo intervento teso al ripristino delle normali condizioni di sicurezza ed al contempo inibire la fruizione all'utenza sino al termine delle lavorazioni. In alcune posizioni è stato inoltre possibile riscontrare un grado di coesione pessimo: al fine di prevenire un ulteriore peggioramento dell'aderenza della finitura al plafone ed evitare l'innescò di situazioni critiche, si dovrà programmare un intervento localizzato di rimozione e ripristino. Si consiglia infine di comprendere negli stessi interventi le porzioni degradate limitrofe, infatti in questi casi il fenomeno è innescato e l'unica differenza è sul tempo di evoluzione.

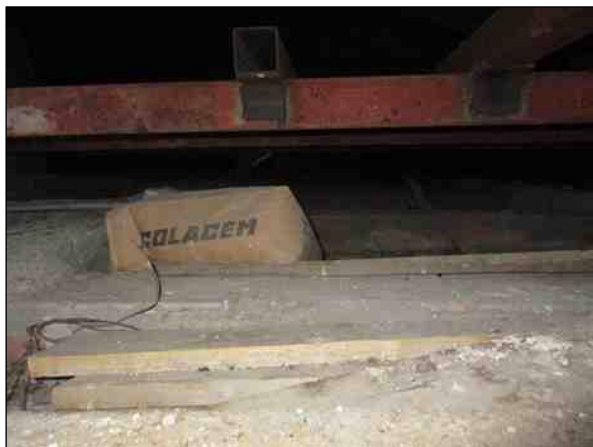
Durante il sopralluogo è stato possibile individuare del materiale di risulta semplicemente appoggiato al di sopra delle componenti non strutturali della Tipologia Solaio 1. L'elemento di alleggerimento risulta particolarmente snello e fragile, si consiglia pertanto un intervento di rimozione del suddetto materiale.

Foto n°13 - Materiale di risulta presente nel sottotetto, osservazione condotta attraverso la botola presente nel Corridoio al piano primo.

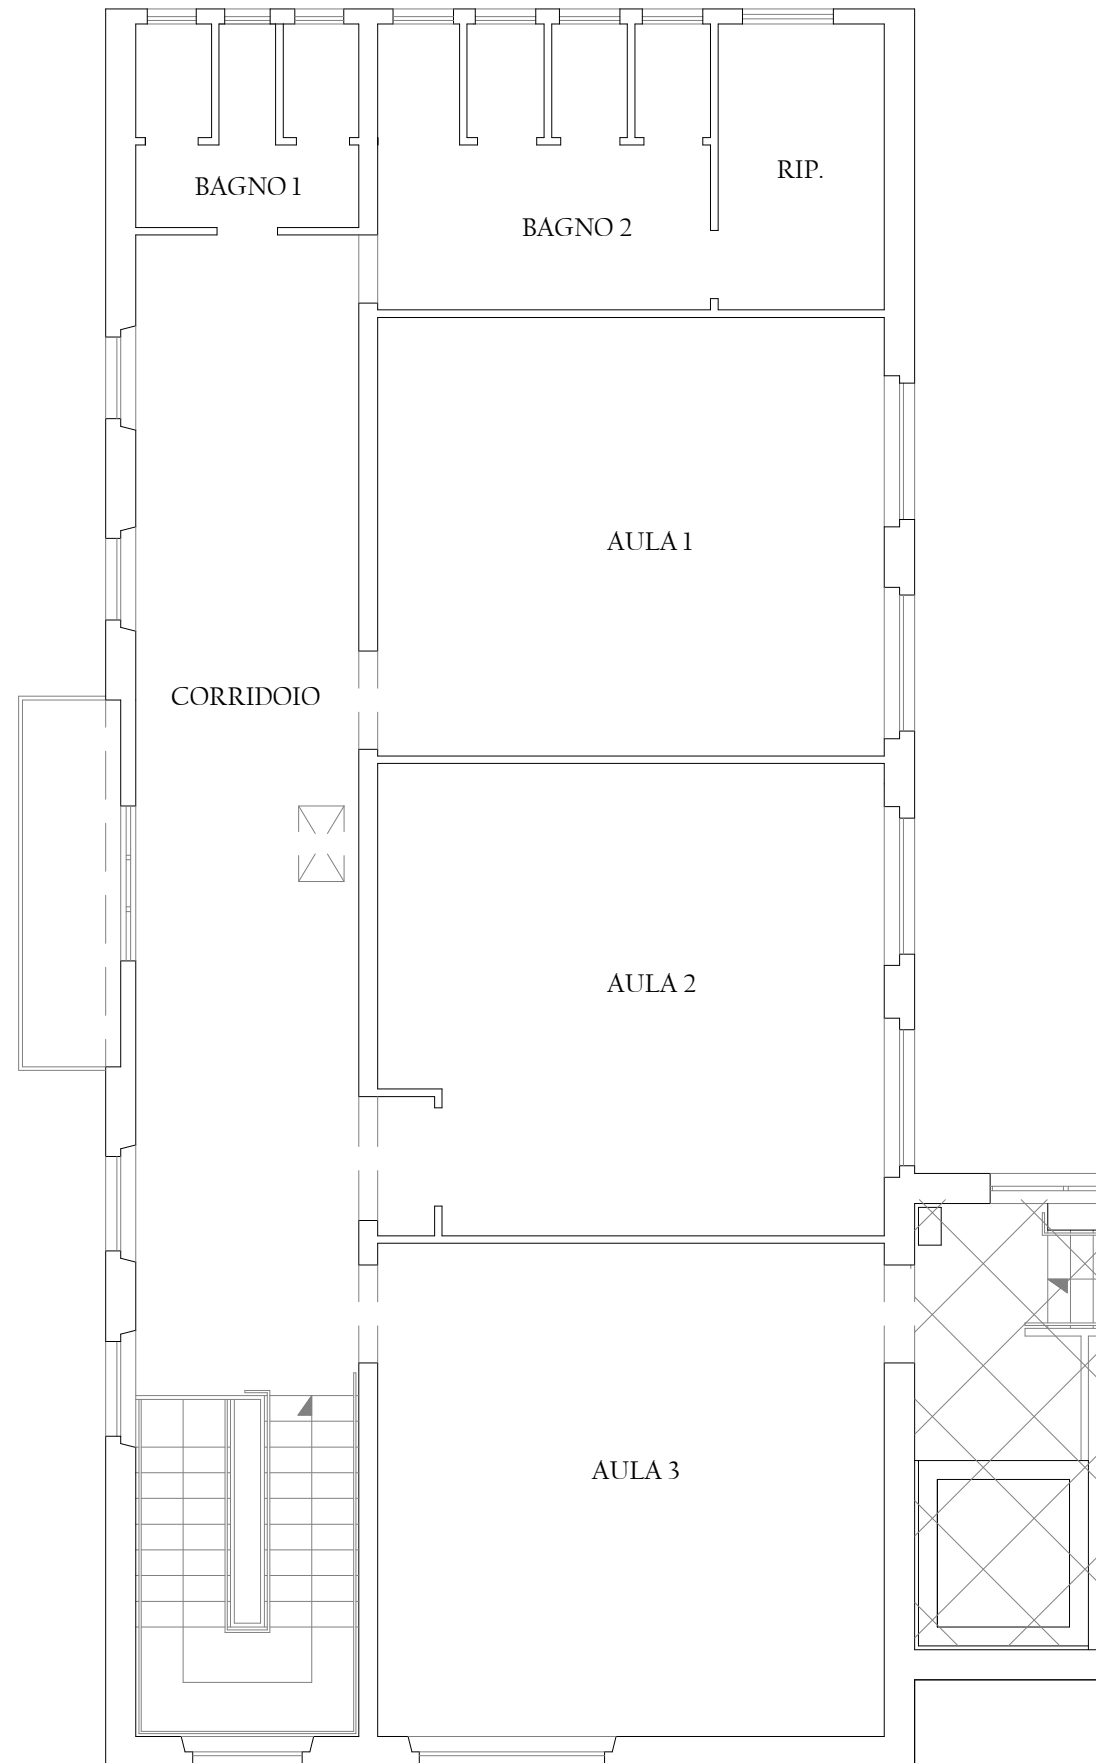
1.3. MAPPATURA SONISPECT® PIANO PRIMO

Come si può dedurre dalle mappature allegate, in diverse posizioni sono state individuate situazioni riconducibili alla presenza del fenomeno dello sfondellamento.

Le analisi condotte hanno permesso di individuare zone degli intradossi dei solai connotate da uno stato di conservazione pessimo. Data la situazione rilevata dovrà essere programmato un piano di interventi per le stesse porzioni, che si consiglia di estendere alle zone limitrofe in cui siano presenti dei degradi. Si consiglia inoltre di tenere sotto controllo le restanti porzioni in cui è stata individuata una situazione scadente, infatti in questi casi il fenomeno è innescato e l'unica differenza è sul tempo di evoluzione.

Per valutare l'evoluzione dei fenomeni registrati si suggerisce l'esecuzione di un monitoraggio di controllo sui soffitti dell'edificio periodico, ponendo particolare attenzione alle porzioni individuate come scadenti ed indicate in blu nelle planimetrie allegate.
