***LIBRETTO SANITARIO
SULLO SFONDELLAMENTO DEI SOLAI***

*Scuola Primaria "S. Giovanni Bosco" - Edificio
Secondario
Via Risorgimento, 67 - Latignano (PI)*

*Committente:
Comune di Cascina
Corso Matteotti, 90
56021 Cascina (PI)*

TECNOINDAGINI S.r.l.
Tel 02 36527601 fax 02 66304937 – www.tecnoindagini.it
con il supporto tecnico di: Ing. Paolo Antonio Canali

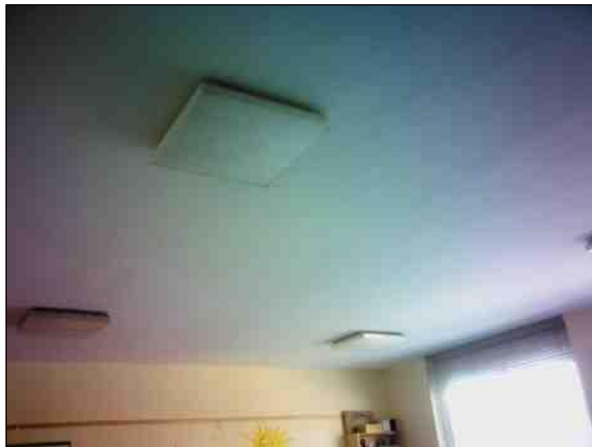
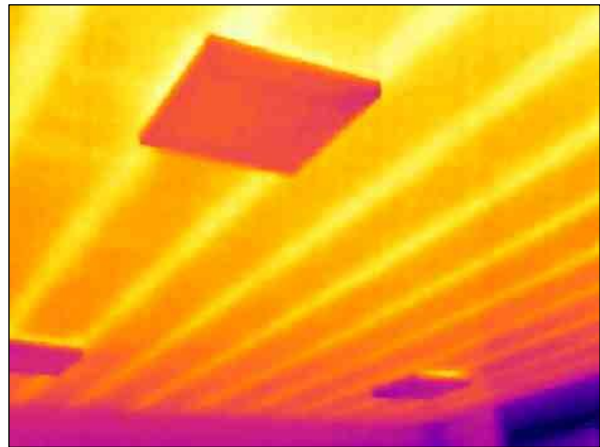
Foto n°1-2 - Individuazione della tramatura caratteristica dell'intradosso dell'Aula 7 al piano primo. Gli elementi portanti sono caratterizzati da una colorazione più chiara mentre il sistema di alleggerimento è contraddistinto da tonalità più scure.

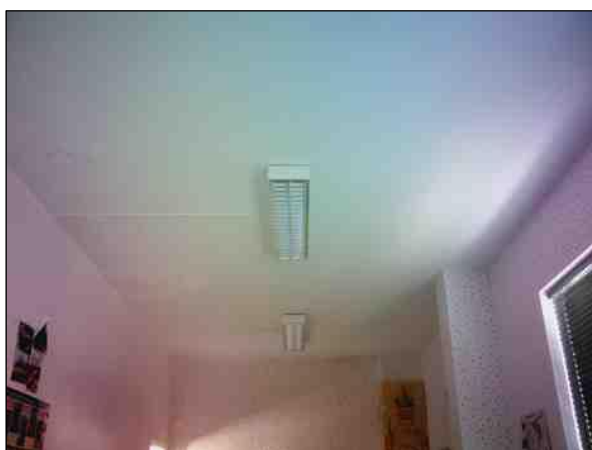
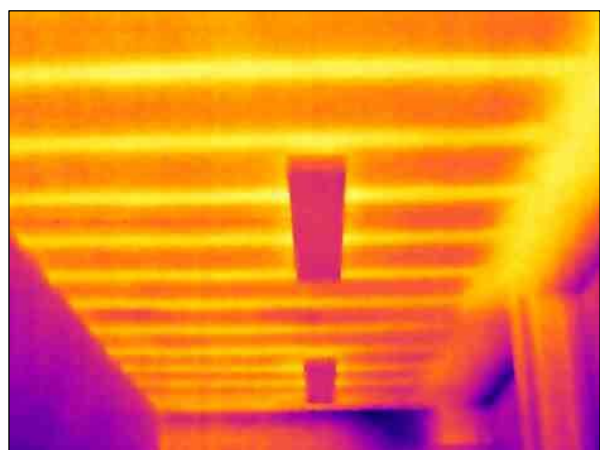
Foto n°3-4 - Individuazione della tramatura caratteristica dell'intradosso dell'Aula 4 al piano primo. E' possibile riscontrare una scansione dei travetti risultata costante ed uniforme sull'intera superficie del plafone.

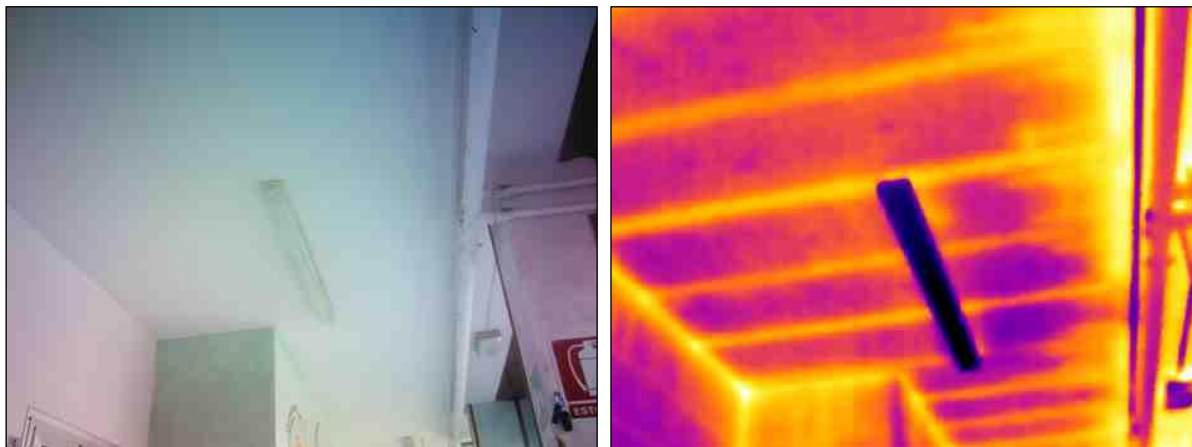
Foto n°5-6 - Individuazione della tramatura caratteristica dell'intradosso dell'Aula 4 al piano terra. I termogrammi riportati finora permettono di considerare un passo costante ed omogeneo degli elementi portanti, i cui contorni risultando poco nitidi sono riferibili alla presenza di travetti realizzati direttamente in opera.

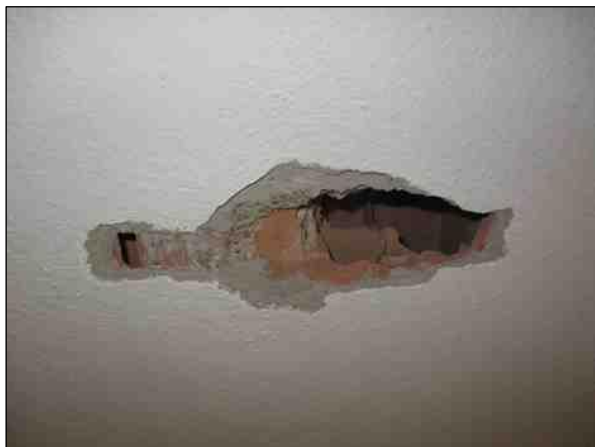
Foto n°7 - Individuazione della Tipologia Solaio 1 attraverso la micro demolizione effettuata al piano terra.

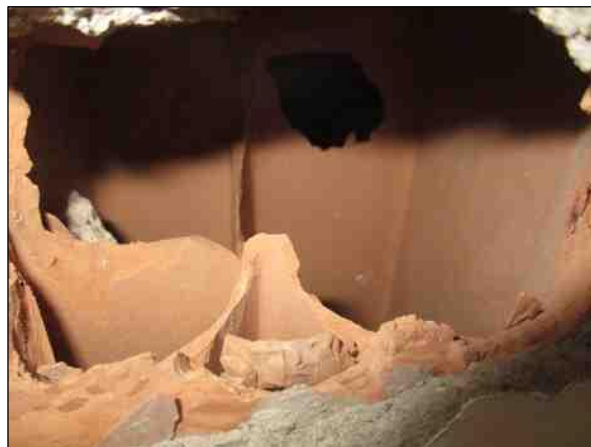
Foto n°8 - Particolare dell'alleggerimento in pignatta di laterizio.

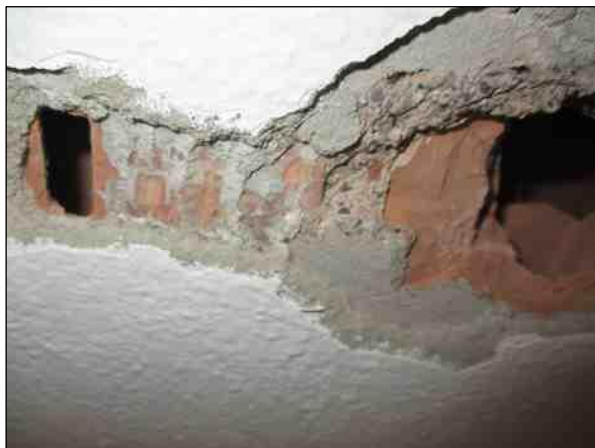
Foto n°9 - Particolare del travetto gettato in opera.

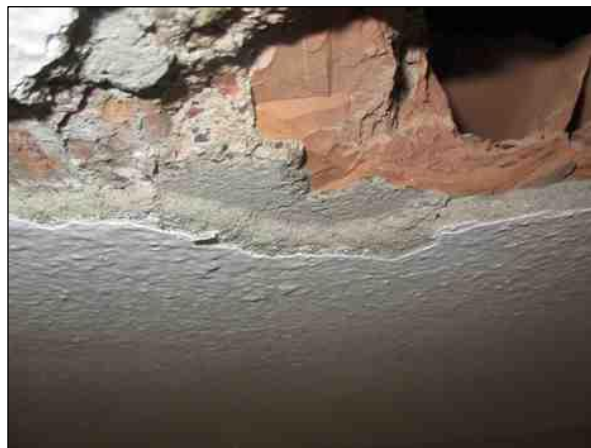
Foto n°10 - Particolare dello spessore dello strato di finitura intonacata.

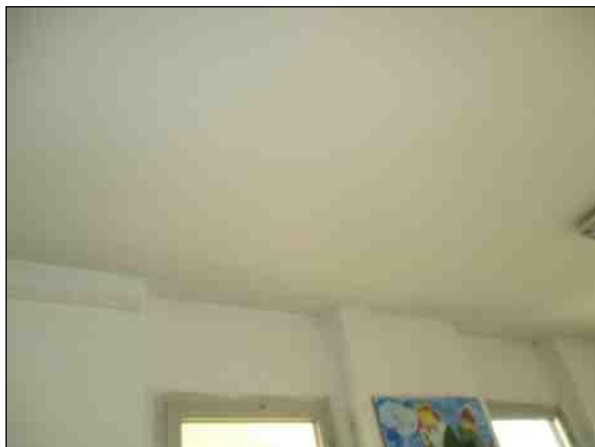
Le analisi condotte hanno permesso di individuare zone degli intradossi dei solai connotate da uno stato di conservazione pessimo. Data la situazione rilevata dovrà essere programmato un piano di interventi per le stesse porzioni, che si consiglia di estendere alle zone limitrofe in cui siano presenti dei degradi. Si consiglia inoltre di tenere sotto controllo le restanti porzioni in cui è stata individuata una situazione scadente, infatti in questi casi il fenomeno è innescato e l'unica differenza è sul tempo di evoluzione.

Foto n°11 - Porzione dell'intradosso del Refettorio al piano terra in pessimo stato di conservazione.

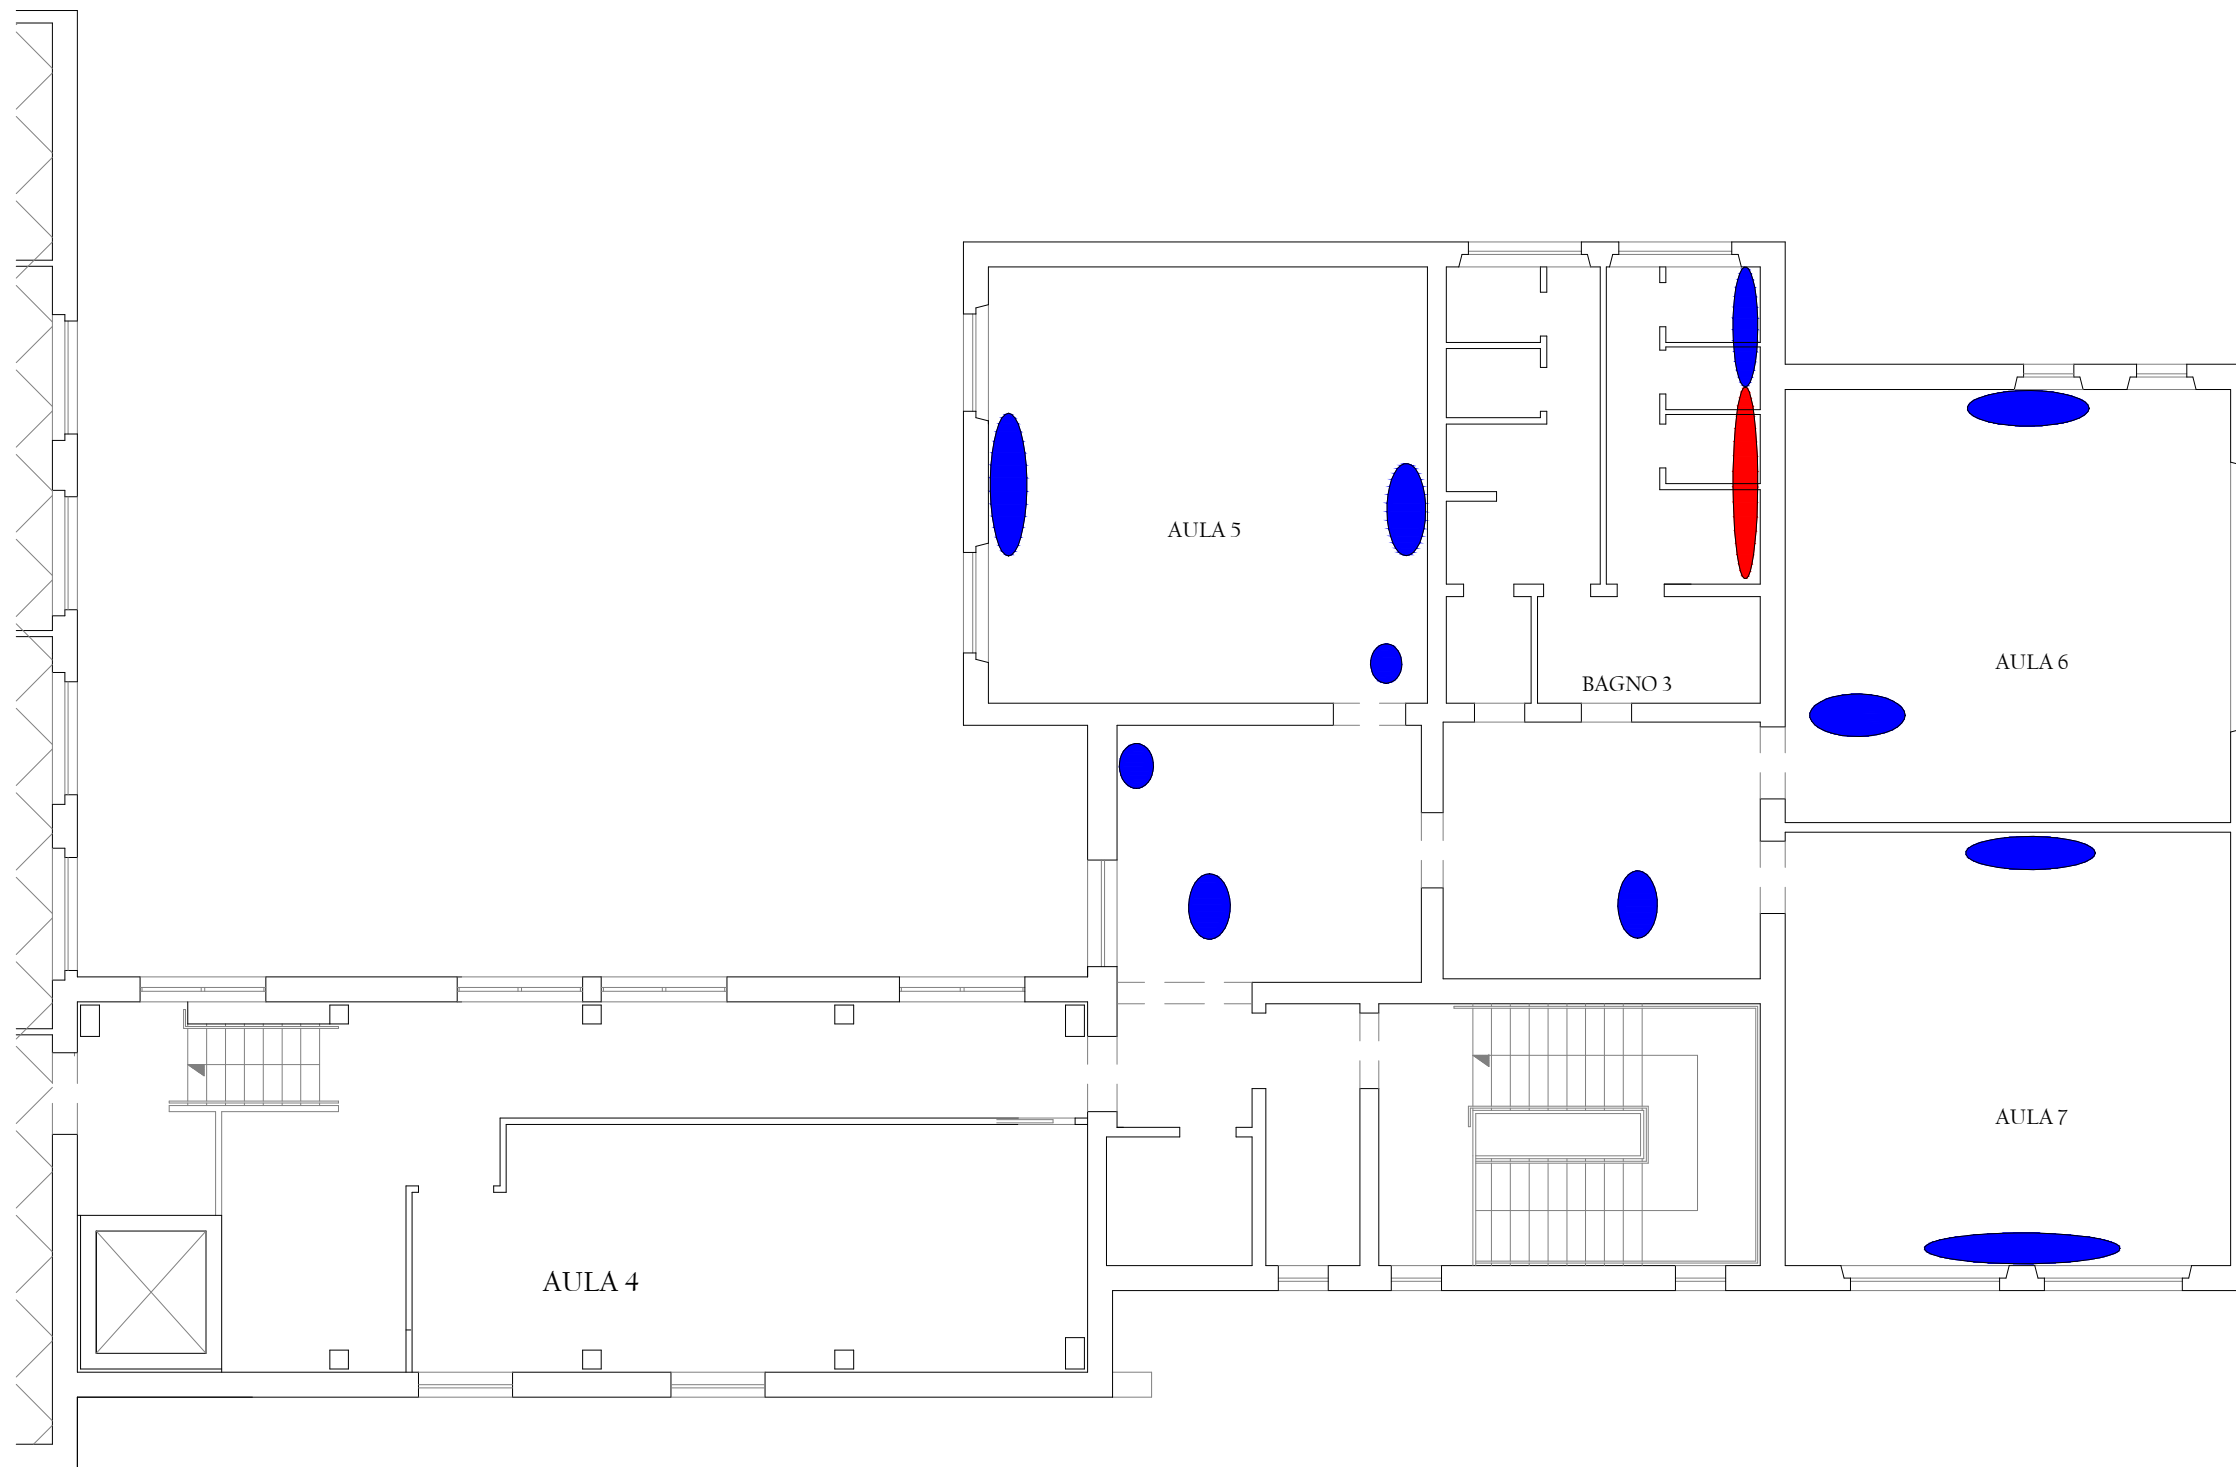
1.3. MAPPATURA SONISPECT® - PIANO PRIMO

Come si può dedurre dalle mappature allegate, in diverse posizioni sono state individuate situazioni riconducibili alla presenza del fenomeno dello sfondellamento.

Per valutare l'evoluzione dei fenomeni registrati si suggerisce l'esecuzione di un monitoraggio di controllo sui soffitti dell'edificio periodico, ponendo particolare attenzione alle porzioni individuate come scadenti ed indicate in blu nelle planimetrie allegate.
