***LIBRETTO SANITARIO
SULLO SFONDELLAMENTO DEI SOLAI***

***Scuola Primaria "Giovanni Pascoli"
Via Tosco Romagnola, 1044 - S. Frediano a Settimo (PI)***

*Committente:
Comune di Cascina
Corso Matteotti, 90
56021 Cascina (PI)*

TECNOINDAGINI S.r.l.
Tel 02 36527601 fax 02 66304937 – www.tecnoindagini.it
con il supporto tecnico di: Ing. Mattia Vidus Rosin

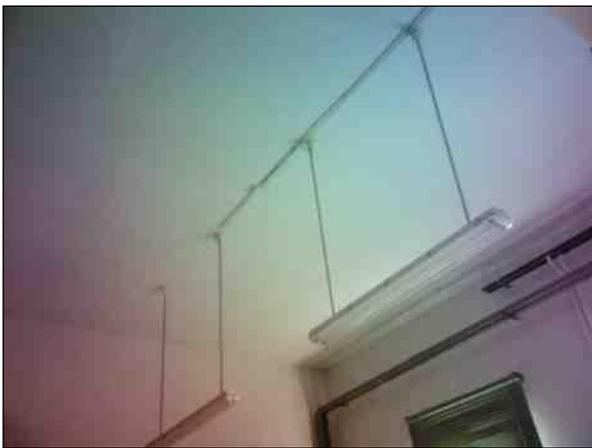
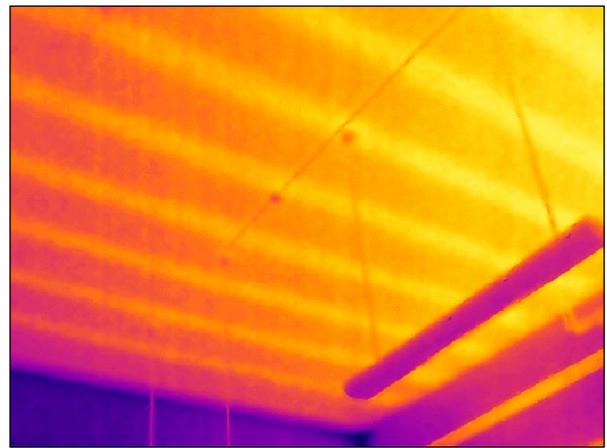
Foto n°1-2 - Individuazione della tramatura caratteristica dell'intradosso dell'Aula 7 al piano primo.

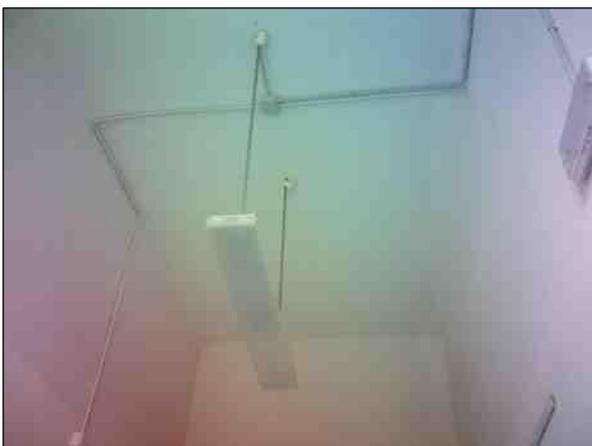
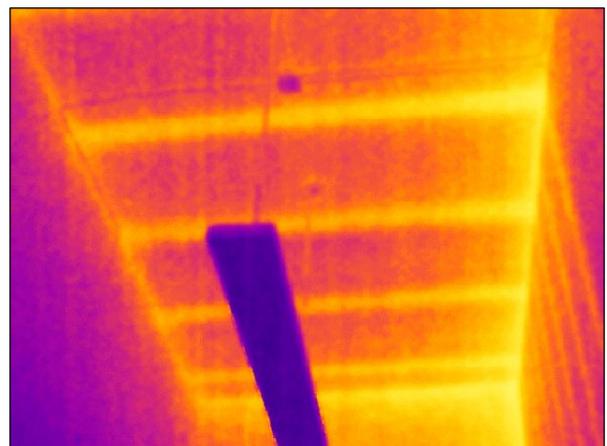
Foto n°3-4 - Individuazione della tramatura caratteristica dell'intradosso del Locale 3 al piano terra.

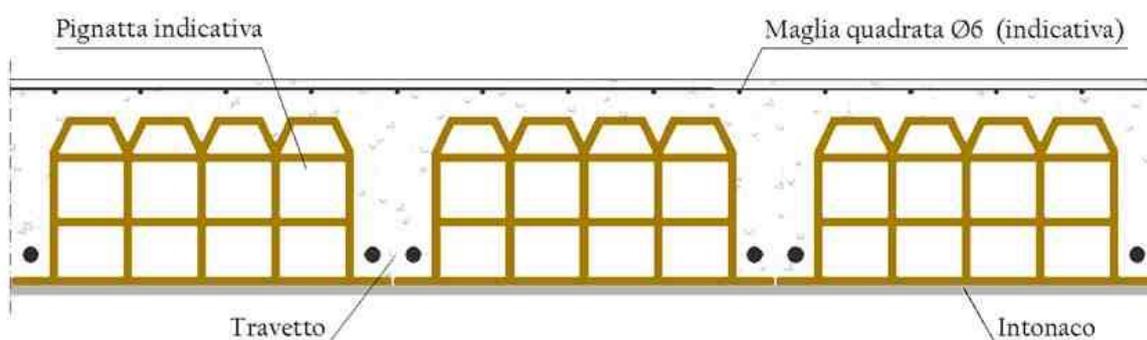
Disegno n°1 - Schematizzazione dell'andamento della sezione della Tipologia Solaio 1.

Dall'analisi costruttiva è stato possibile osservare che le barre di armatura non appaiono ben annegate nel getto di calcestruzzo che realizza il travetto.

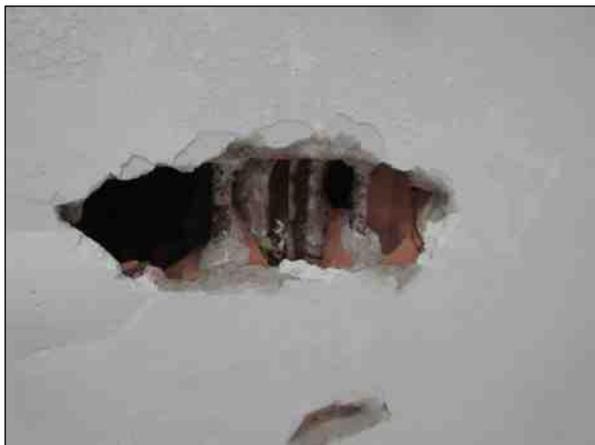
Foto n°5 - Vista generale della demolizione eseguita nell'Aula 7 al piano terra.

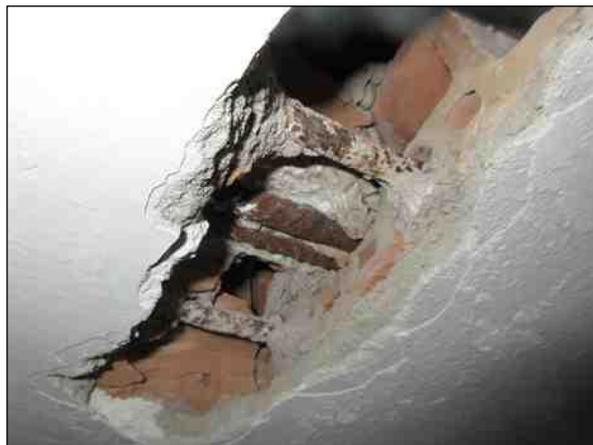
Foto n°6 - Particolare del travetto gettato in opera in cui sono stati rilevati 2Ø14 e 2Ø10.

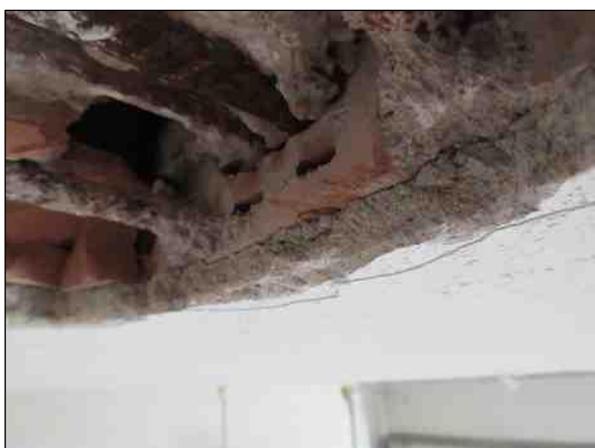
Foto n°7 - Dettaglio dello spessore di intonaco.

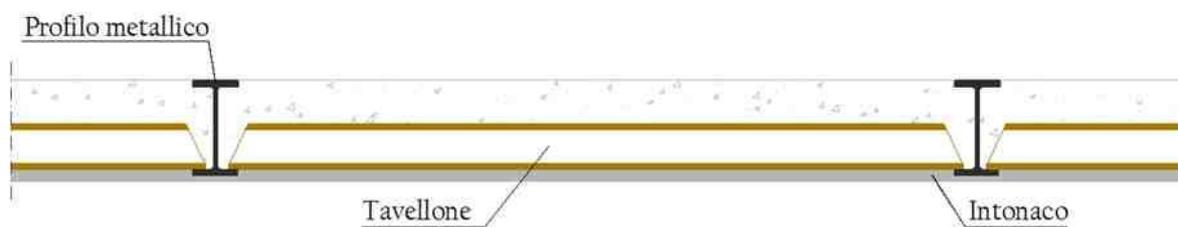
Disegno n°2 - Schematizzazione dell'andamento della sezione della Tipologia Solaio 2.

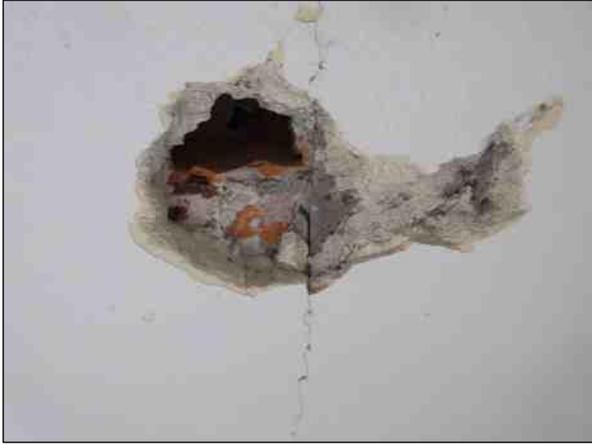
Foto n°8 - Vista generale della demolizione eseguite nell'Ingresso al piano terra.

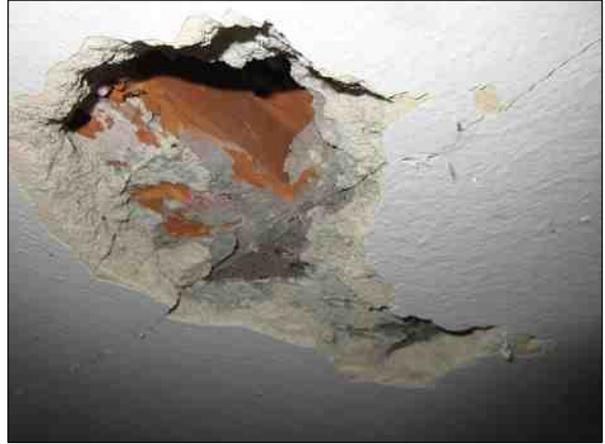
Foto n°9 - Dettaglio della putrella in acciaio.

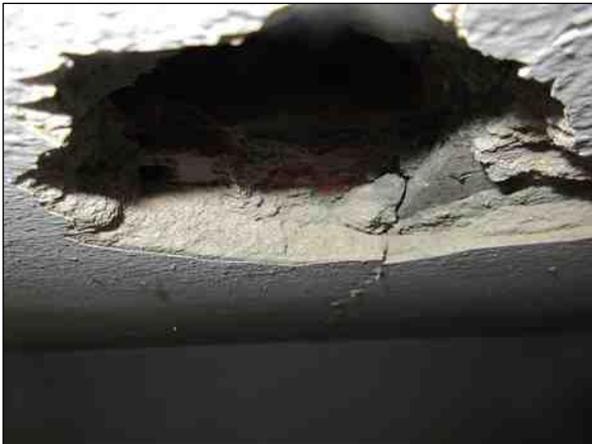
Foto n°10 - Particolare dell'appoggio dell'alleggerimento all'ala della putrella in cui si può anche osservare lo spessore dell'intonaco.

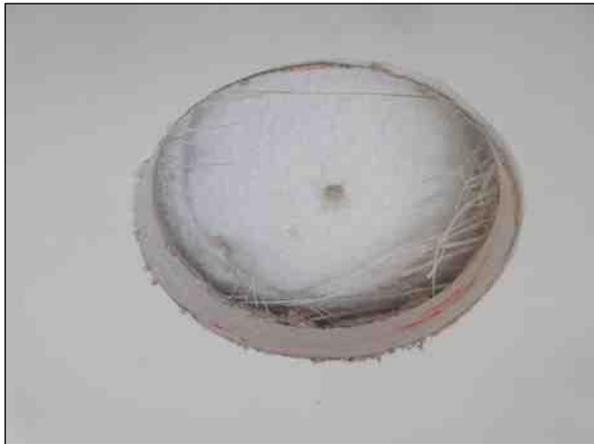
Nella quasi totalità dell'edificio è stato rilevato un controsoffitto continuo in cartongesso non pendinato, con frapposto uno strato di polistirolo tra l'intradosso del solaio e le lastre di cartongesso del controsoffitto. Non si è potuto quindi esaminare la tipologia di fissaggio del controsoffitto all'intradosso del solaio.

Foto n°11 - Vista generale della demolizione eseguita sulla tipologia di Controsoffitto 1.

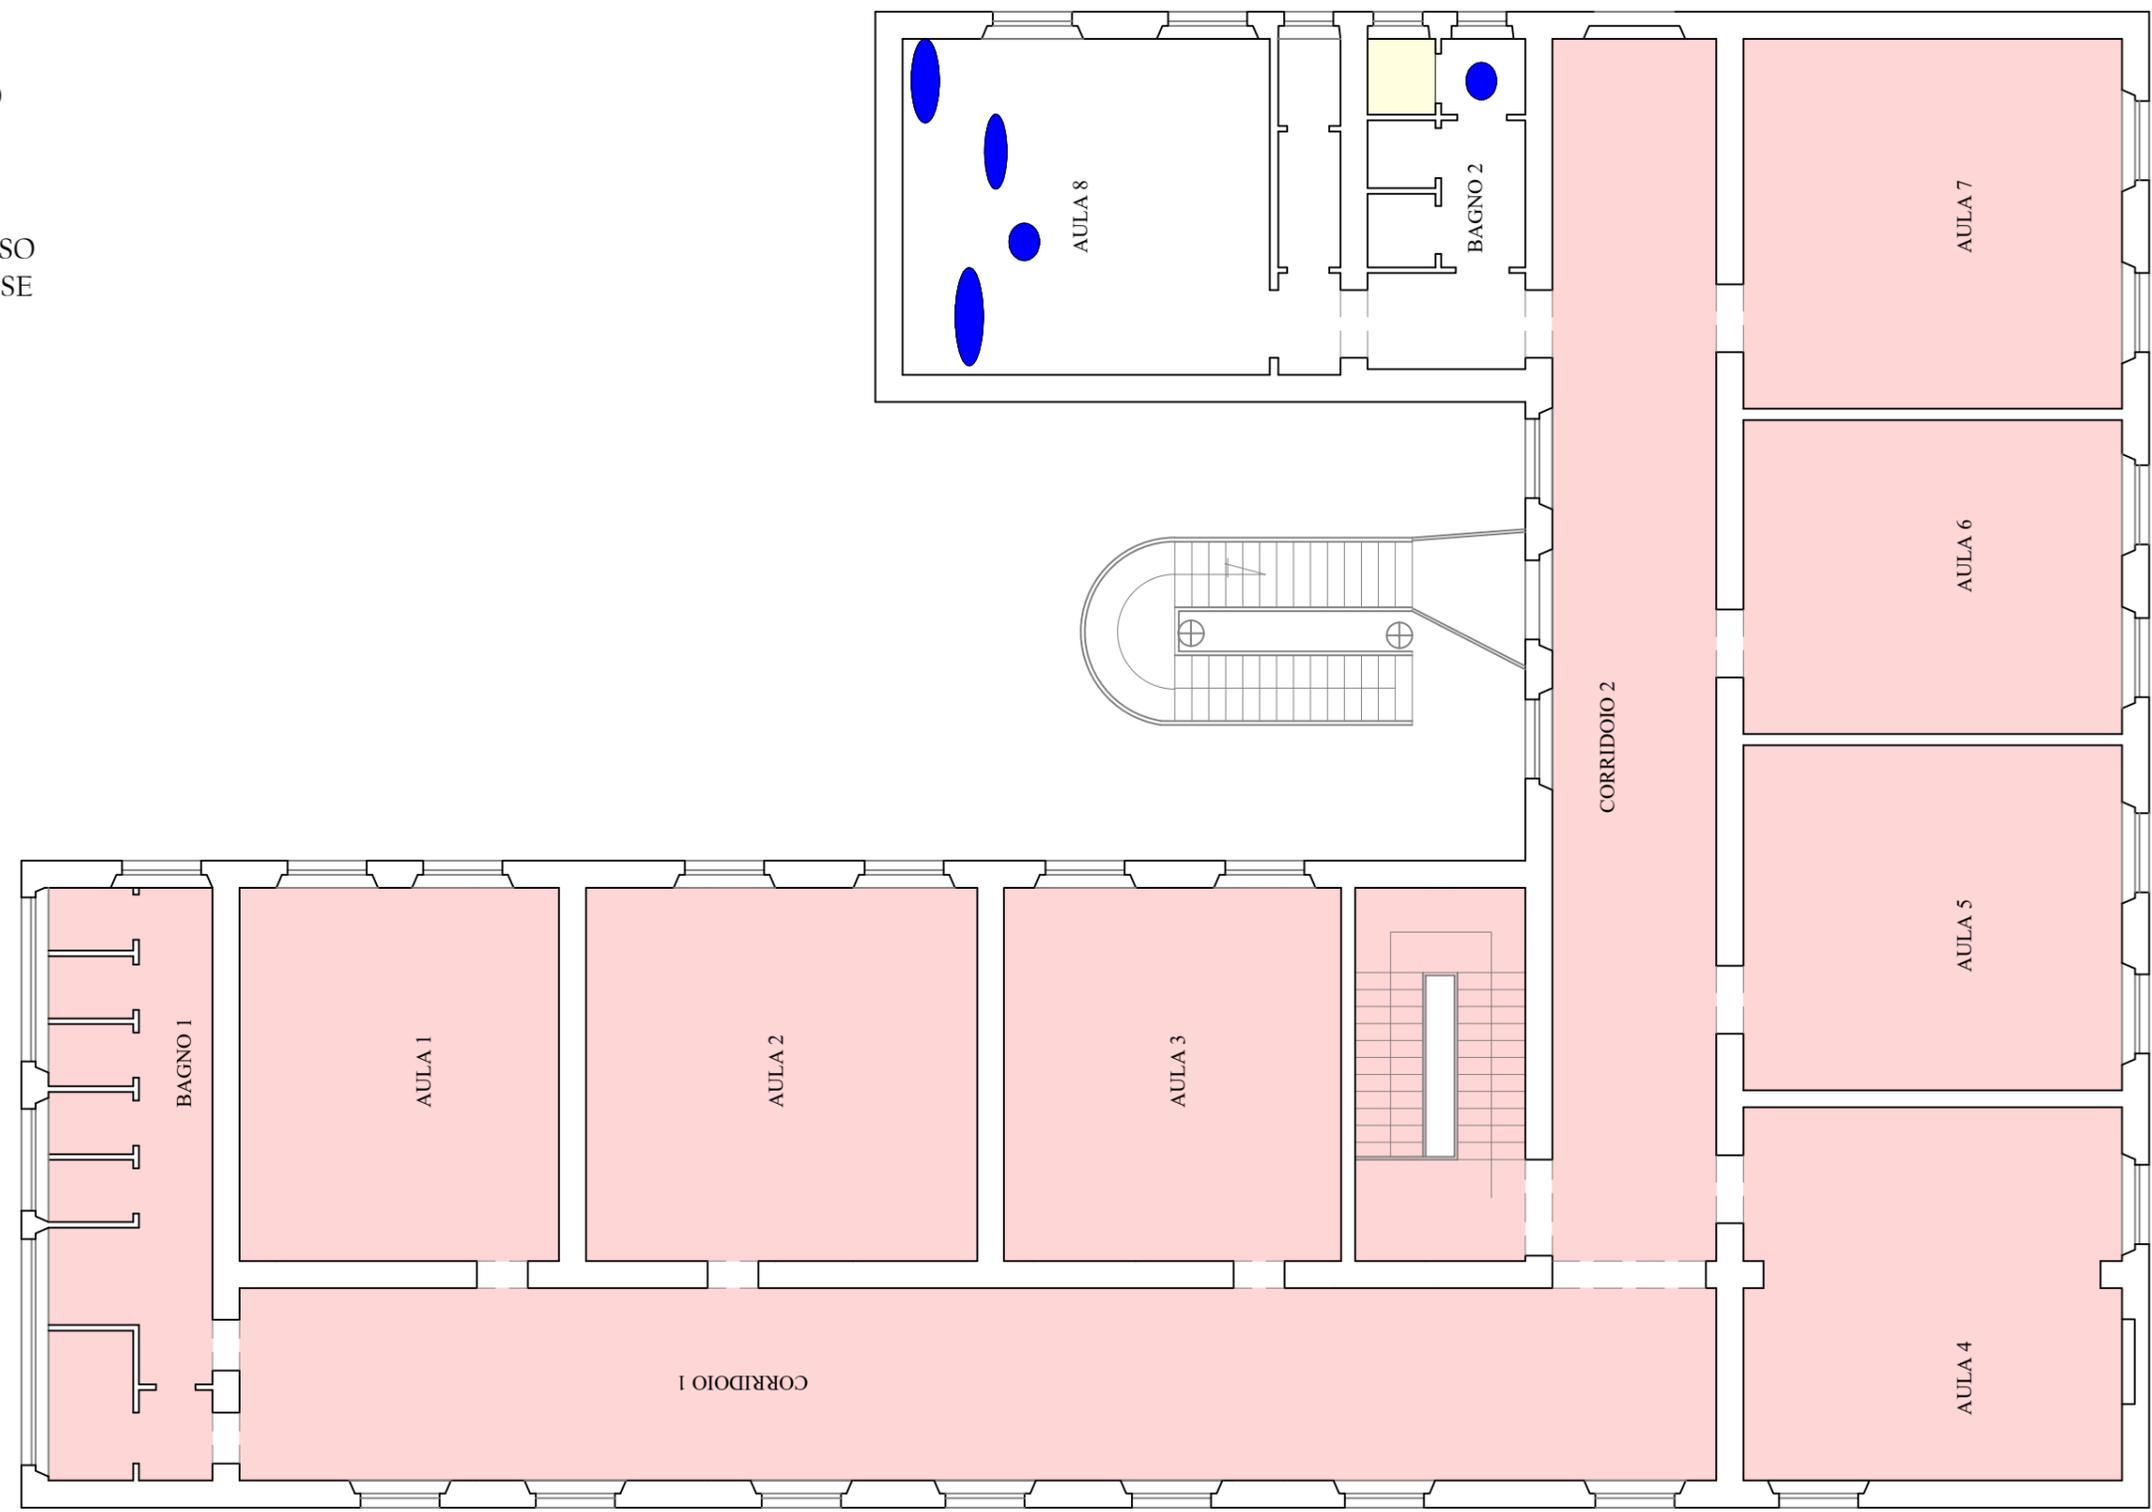
1.5. MAPPATURA SONISPECT® - PIANO PRIMO

Come si può dedurre dalle mappature allegate, in diverse posizioni sono state individuate situazioni riconducibili alla presenza del fenomeno dello sfondellamento.

Le analisi condotte hanno permesso di escludere la presenza di zone tuttora connotate da una condizione "pessima" o "pericolosa", secondo la scala di valori proposta, per le quali sarebbero necessari interventi manutentivi. Si consiglia tuttavia di mantenere attivo un monitoraggio in quanto localmente il fenomeno è innescato e l'unica differenza è sul tempo di evoluzione.

Per valutare l'evoluzione dei fenomeni registrati si suggerisce l'esecuzione di un monitoraggio di controllo sui soffitti dell'edificio periodico, ponendo particolare attenzione alle porzioni individuate come scadenti ed indicate in blu nelle planimetrie allegate.

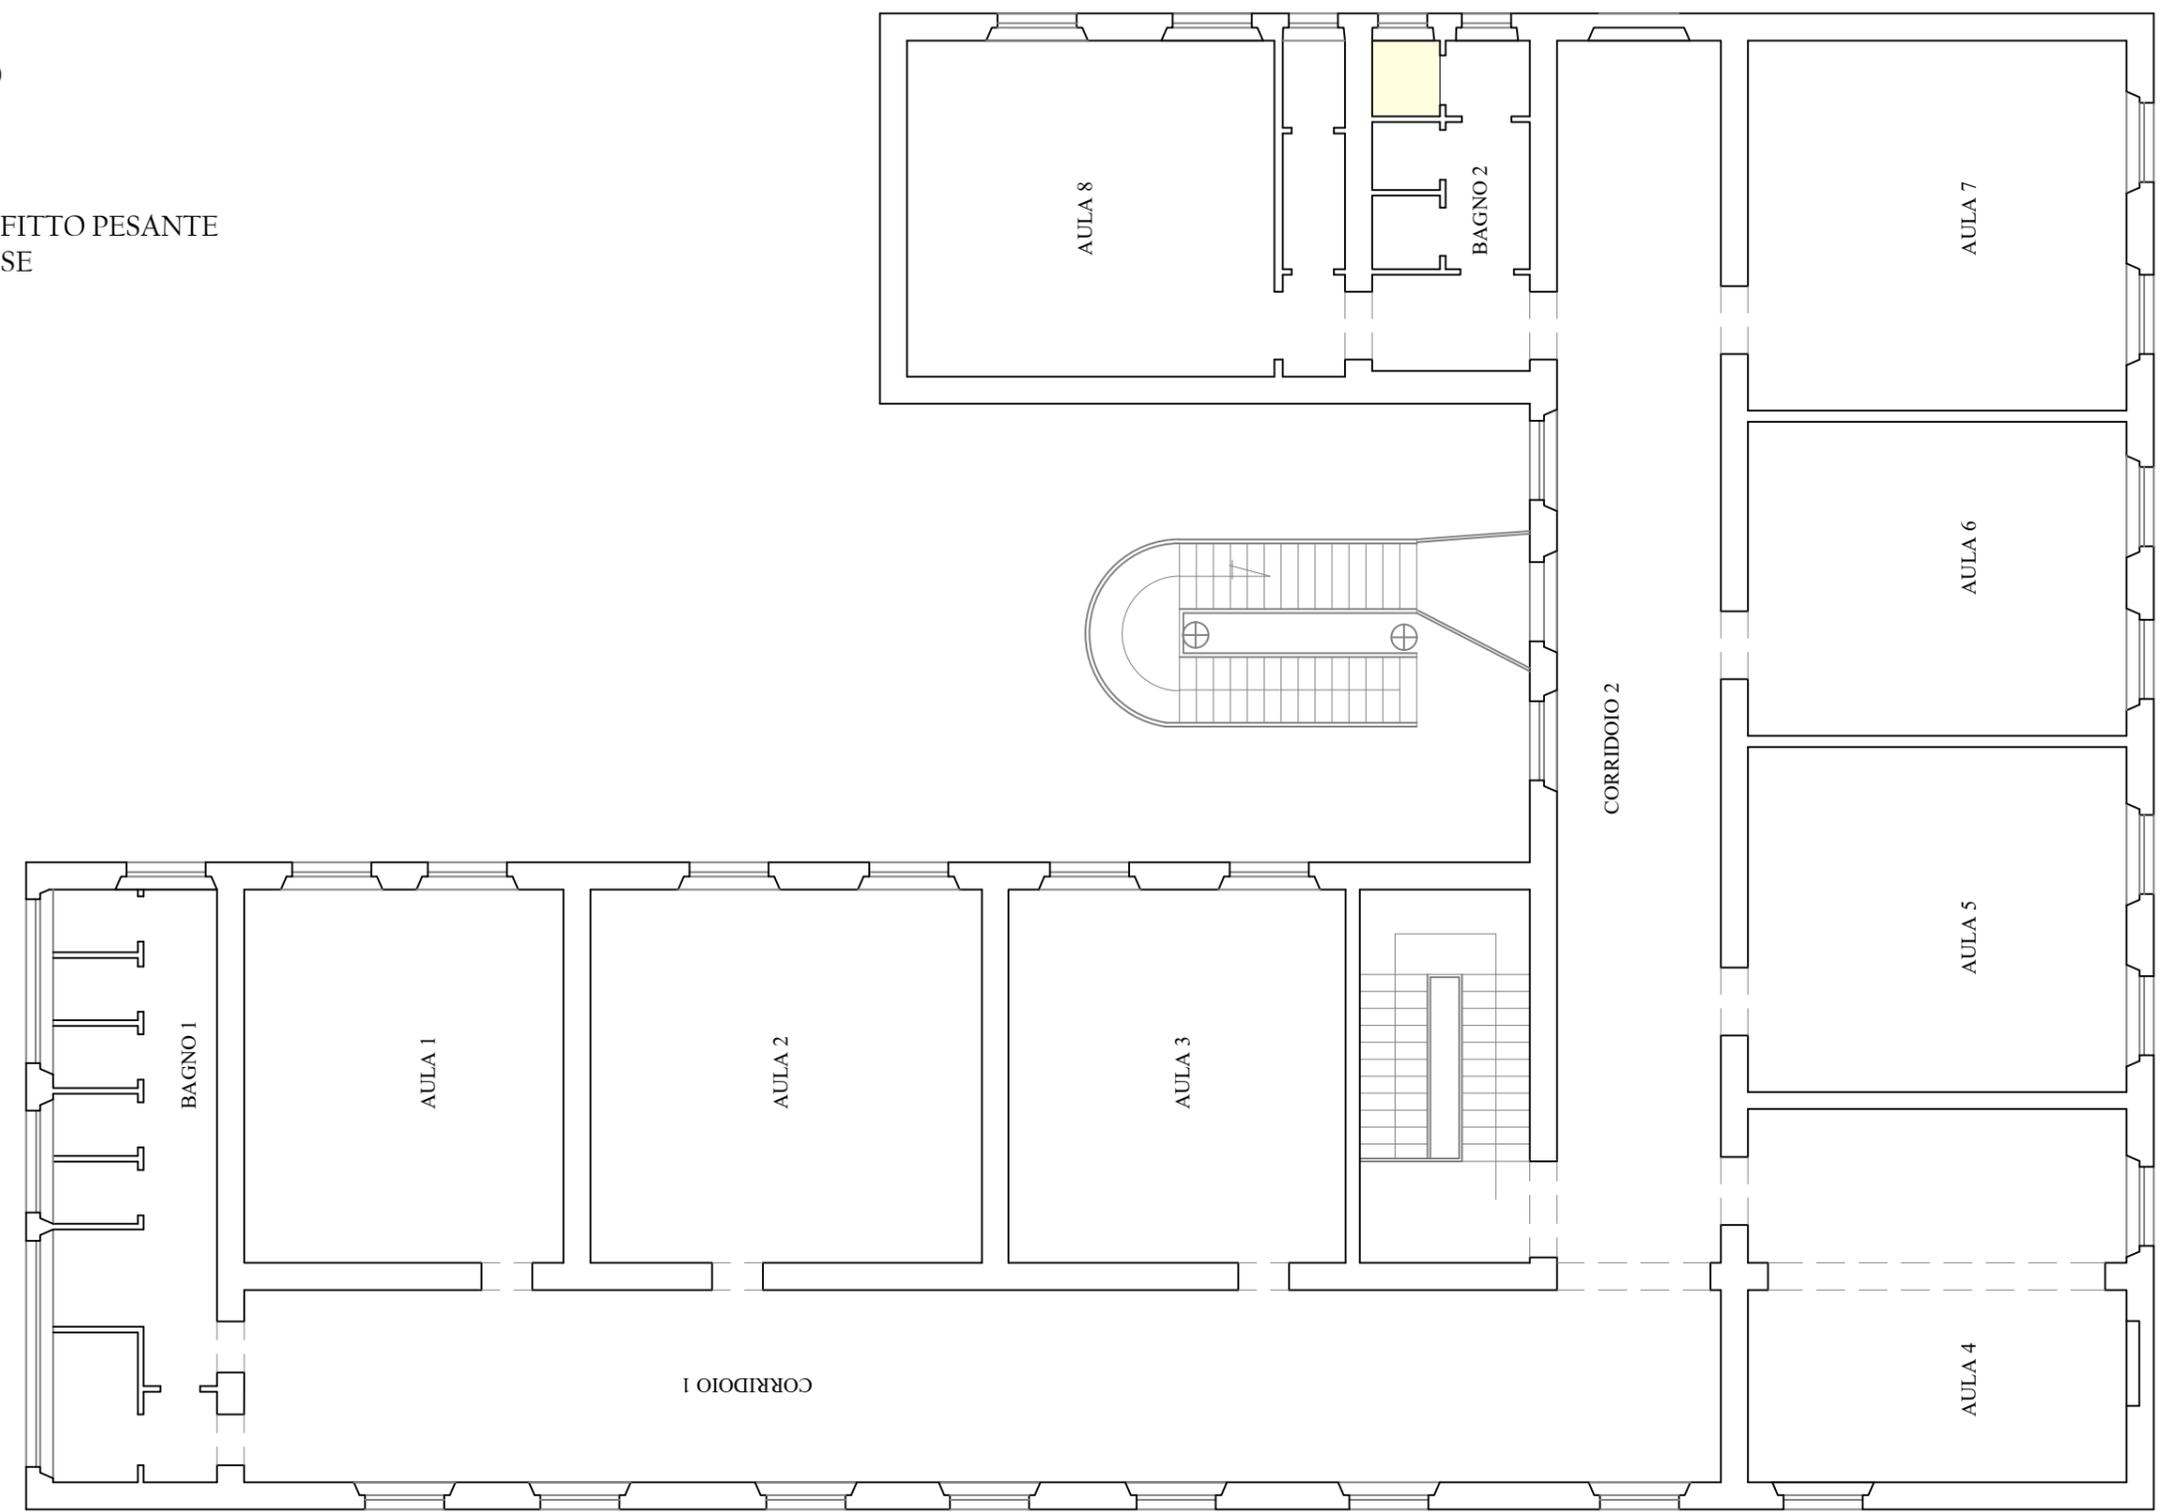
1.7. VULNERABILITA' CONTROSOFFITTI ED ELEMENTI APPESI - PIANO PRIMO

Le osservazioni condotte durante il sopralluogo permettono di considerare come idonea la stabilità sia dei sistemi di controsoffittatura che degli elementi appesi presenti nell'edificio.
