***LIBRETTO SANITARIO
SULLO SFONDELLAMENTO DEI SOLAI***

*Scuola Primaria "S. Giovanni Bosco" - Edificio Originario
Via Risorgimento, 67 - Latignano (PI)*

*Committente:
Comune di Cascina
Corso Matteotti, 90
56021 Cascina (PI)*

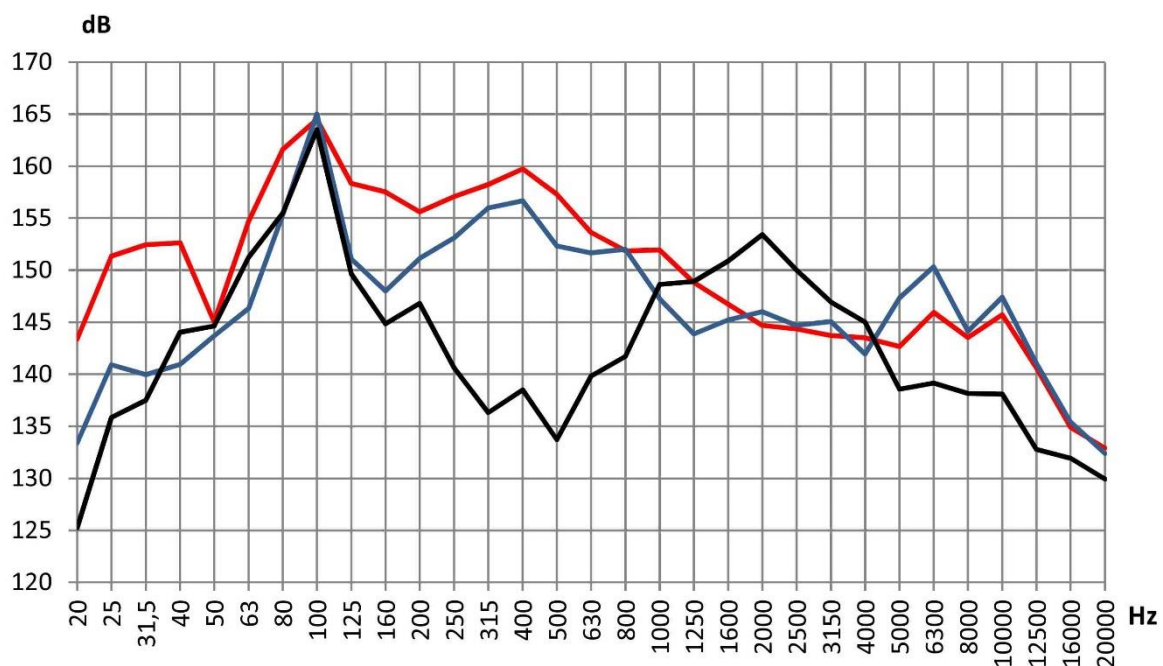
Il diagramma presenta in ascissa la frequenza compresa tra 20 Hz e 20000 Hz ed in ordinata il livello di pressione sonora (misurata in dB). Il diagramma di confronto qui riportato si riferisce all'andamento tipico di un solaio analogo in cui sono state osservate patologie simili.

Leggendo i risultati riportati nel diagramma di uscita dello strumento sonico è possibile fare delle osservazioni generali. Si nota che le curve, per una frequenza di 100 Hz, presentano un picco che si assesta intorno ad un valore di 163÷165 dB. Tale picco si riferisce all'impulso di battitura dello spintore, che agendo con la medesima intensità di battuta su ogni punto della superficie procura un'analogia risposta.

Il giudizio sullo stato di salute dell'intradosso del solaio va compiuto nell'intervallo di frequenze compreso tra i 100 Hz ed i 1000 Hz. In tale range la risposta è ben approssimata ed è possibile trovare le variazioni di risposta in modo più preciso.

La linea di colore nero, più bassa, si riferisce ad un solaio normale, in cui non è presente la fessurazione. L'andamento, se pur irregolare, ha dei valori di sensibile decremento di risposta.

La linea superiore, di colore rosso, presenta invece da subito delle anomalie. La curva, infatti, non ha più una brusca caduta ed il suono vuoto che si produce mantiene più alta l'intera curva. Ciò significa che la struttura non è omogenea e che presenta un fenomeno piuttosto avanzato di sfondellamento o di perdita di aderenza della finitura intonacata. In queste condizioni potrebbero presentarsi delle situazioni pericolose per gli utenti dei locali.
