***LIBRETTO SANITARIO
SULLO SFONDELLAMENTO DEI SOLAI***

*Scuola Primaria "S. Giovanni Bosco" - Edificio
Secondario
Via Risorgimento, 67 - Latignano (PI)*

*Committente:
Comune di Cascina
Corso Matteotti, 90
56021 Cascina (PI)*

TECNOINDAGINI S.r.l.
Tel 02 36527601 fax 02 66304937 – www.tecnoindagini.it
con il supporto tecnico di: Ing. Paolo Antonio Canali

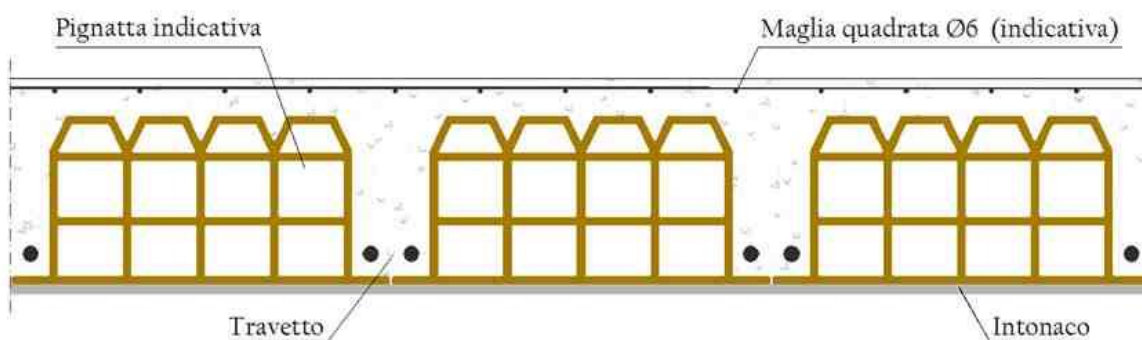
Disegno n°1 - Schematizzazione dell'andamento della sezione della Tipologia Solaio 1.

All'interno del disegno posizione, quantità e dimensione dei ferri sono puramente indicative, così come la presenza della rete elettrosaldata annegata all'interno della cappa collaborante superiore, il cui spessore si ipotizza pari a 4 cm.

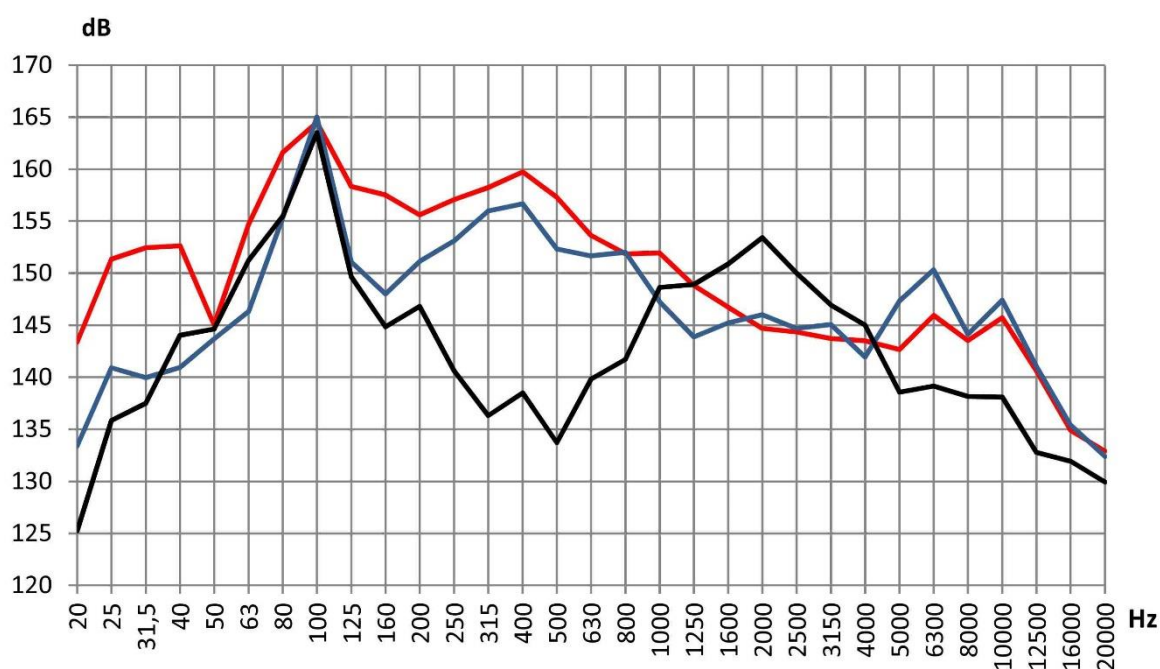
Leggendo i risultati riportati nel diagramma di uscita dello strumento sonico è possibile fare delle osservazioni generali. Si nota che le curve, per una frequenza di 100 Hz, presentano un picco che si assesta intorno ad un valore di 163÷165 dB. Tale picco si riferisce all'impulso di battitura dello spintore, che agendo con la medesima intensità di battuta su ogni punto della superficie procura un'analogia risposta.

Il giudizio sullo stato di salute dell'intradosso del solaio va compiuto nell'intervallo di frequenze compreso tra i 100 Hz ed i 1000 Hz. In tale range la risposta è ben approssimata ed è possibile trovare le variazioni di risposta in modo più preciso.

La linea di colore nero, più bassa, si riferisce ad un solaio normale, in cui non è presente la fessurazione. L'andamento, se pur irregolare, ha dei valori di sensibile decremento di risposta.

La linea superiore, di colore rosso, presenta invece da subito delle anomalie. La curva, infatti, non ha più una brusca caduta ed il suono vuoto che si produce mantiene più alta l'intera curva. Ciò significa che la struttura non è omogenea e che presenta un fenomeno piuttosto avanzato di sfondellamento o di perdita di aderenza della finitura intonacata. In queste condizioni potrebbero presentarsi delle situazioni pericolose per gli utenti dei locali.
