***LIBRETTO SANITARIO
SULLO SFONDELLAMENTO DEI SOLAI***

***Scuola Primaria "Giovanni Pascoli"
Via Tosco Romagnola, 1044 - S. Frediano a Settimo (PI)***

*Committente:
Comune di Cascina
Corso Matteotti, 90
56021 Cascina (PI)*

TECNOINDAGINI S.r.l.
Tel 02 36527601 fax 02 66304937 – www.tecnoindagini.it
con il supporto tecnico di: Ing. Mattia Vidus Rosin

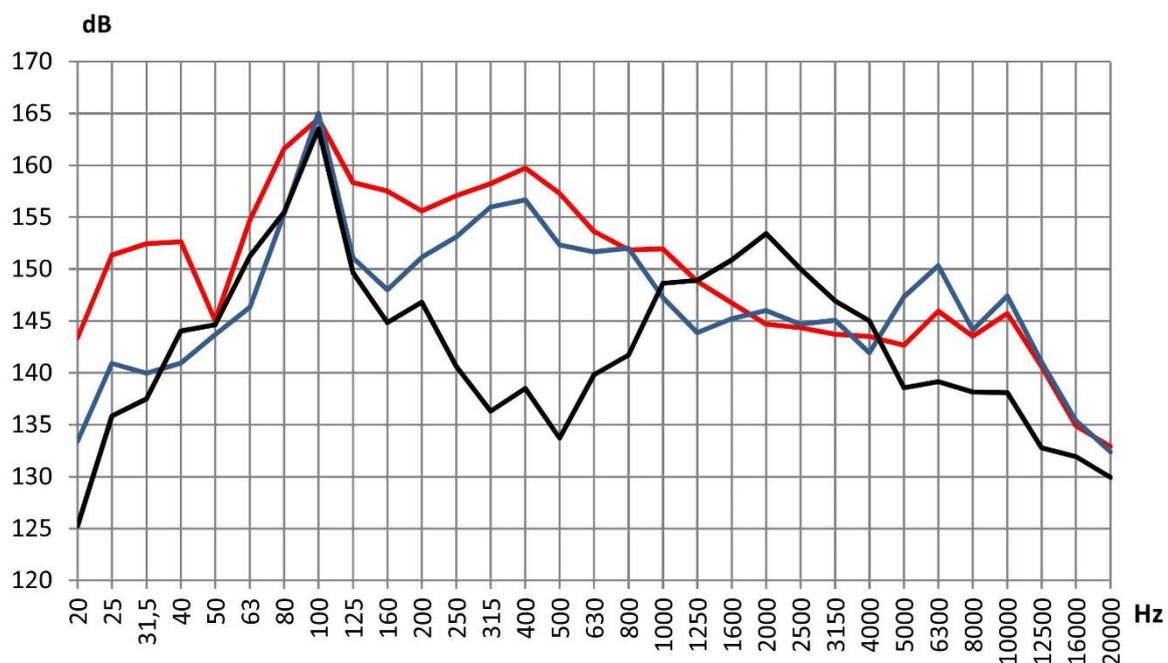
Il diagramma presenta in ascissa la frequenza compresa tra 20 Hz e 20000 Hz ed in ordinata il livello di pressione sonora (misurata in dB). Il diagramma di confronto qui riportato si riferisce all'andamento tipico di un solaio analogo in cui sono state osservate patologie simili.

Leggendo i risultati riportati nel diagramma di uscita dello strumento sonico è possibile fare delle osservazioni generali. Si nota che le curve, per una frequenza di 100 Hz, presentano un picco che si assesta intorno ad un valore di 163÷165 dB. Tale picco si riferisce all'impulso di battitura dello spintore, che agendo con la medesima intensità di battuta su ogni punto della superficie procura un'analogia risposta.

Il giudizio sullo stato di salute dell'intradosso del solaio va compiuto nell'intervallo di frequenze compreso tra i 100 Hz ed i 1000 Hz. In tale range la risposta è ben approssimata ed è possibile trovare le variazioni di risposta in modo più preciso.

La linea di colore nero, più bassa, si riferisce ad un solaio normale, in cui non è presente la fessurazione. L'andamento, se pur irregolare, ha dei valori di sensibile decremento di risposta.

La linea superiore, di colore rosso, presenta invece da subito delle anomalie. La curva, infatti, non ha più una brusca caduta ed il suono vuoto che si produce mantiene più alta l'intera curva. Ciò significa che la struttura non è omogenea e che presenta un fenomeno piuttosto avanzato di sfondellamento o di perdita di aderenza della finitura intonacata. In queste condizioni potrebbero presentarsi delle situazioni pericolose per gli utenti dei locali.
